## ИЗНОСВАНЕ НА НЕРАБОТНАТА СТРАНА НА РЕБОРДИТЕ НА ТРАМВАЙНИТЕ КОЛЕЛА ПРИ ДВИЖЕНИЕ ПО КОЛОВОЗ ИЗГРАДЕН С УЛЕЙНИ РЕЛСИ

Емил М. Михайлов, Добринка Атнаджова

*Резюме:* Настоящият материал се отнася за трамвайните мотриси работещи в град София. Разглежда се проблемът с износването на неработната страна на ребордите на колелата, което е характерно за почти всички колооси. Износването е в резултат на продължително контактуване на неработната страна на реборда на колелото с реборда на релсата. В докладът се разглеждат различни комбинации от неблагоприятни фактори водещи до контакт на не неработната страна на реборда с реборда на релсата. Предимно това става в криви с малки радиуси. Макар, че има условия явлението да се получава и в прави участъци. При разглеждането на проблема е взето под внимание и състоянието на трамвайния релсов път. Наблюденията сочат, че по-интензивно износване на неработната страна на ребордите има при мотрисите движещи се по маршрути, където състоянието на пътя не е добро. Обстойно е разгледан случаят на преминаване на трамвайните мотриси през обръщателните колела в краищата на маршрутите. Там направляващата сила се разпределя в различна степен между двете колела

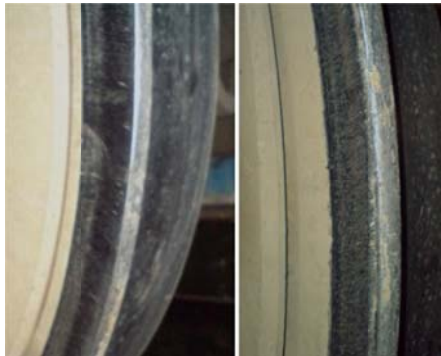
Снимка 1. „Високо“ износване на реборда (ляво) и начално (дясно).

Съществува един начин на износване на неработната страна на ребордите на колелата, който не може да се обясни с горните причини. Това е износване на ребордите на трамвайните колела, което освен неработната им страна обхваща и част от челото на бандажите (сн. 1.). Може да бъде наречено „високо“ износване, тъй като надхвърля основния ръб реборда и нарушава челната повърхнина на бандажите.

3. При забелязване на признаци на „високо” износване на ребордите незабавно да се направи възстановяване на бандажния профил.

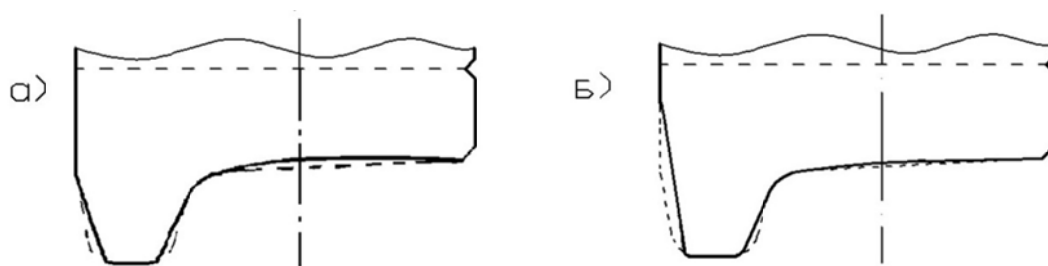
На фигура 2. са показани профил на бандаж с нормално износване (фиг. 2.а) и бандаж с „високо“ износване на челото на реборда (фиг. 2.б).

Фиг. 2. Нормално и „високо“ износване на неработната страна на ребордите.

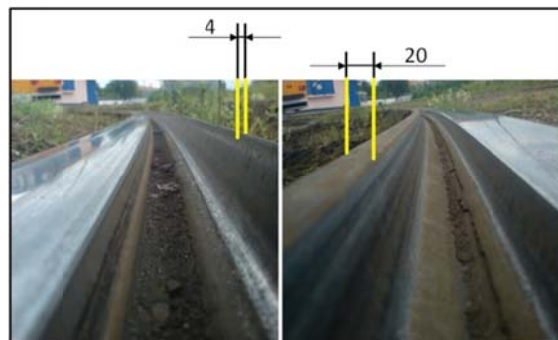
„Високото“ износване се наблюдава предимно, но не само, при мотрисите, работещи по линии, чиито маршрути са по трасета в лошо и задоволително състояние и „въртят“ на обръщателни колела със силно износени релси (сн. 2.).

Снимка 2. Износване на реборда на лявата релса в обръщателно колело „Илиянци”.

1. Спешен ремонт на участъците от трамвайния релсов път със силно износени релси.
2. Постоянен контрол на трамвайните колела от квалифициран персонал.

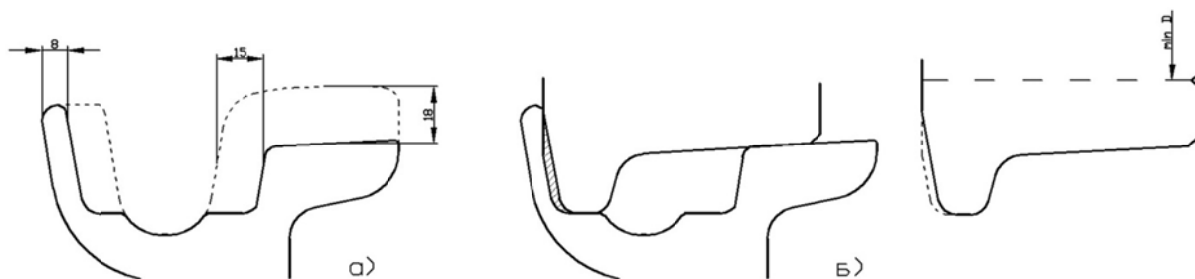
Нормите [4] за пределно комбинирано износване на главата на релсата на улейните релси (фиг. 4.а) са: вертикално  $18\text{ mm}$  и странично  $15\text{ mm}$ , а за реборда на релсата е определена минимална дебелина  $8\text{ mm}$ . Така при масово използваните в София улейни релси Ri60N ширината на улея става около  $60\text{ mm}$ .

Фиг. 4. Максимално износване на релси Ri60N и контакт на износена релса с бандажен профил Т 81.

Очевидно реборда на релсата има само странично износване и неговата височина се запазва непроменена. Тогава при контактуване на реборда на релсата с неработната страна на реборда на колелото (фиг. 4.б) износването на бандажа ще бъде „високо”.

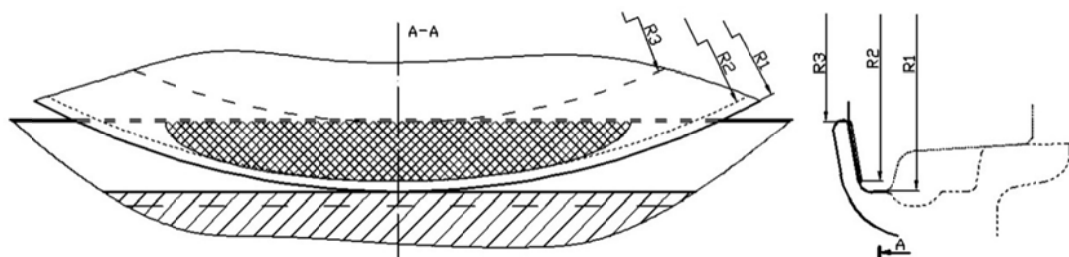
Фигура 6. показва контактното петно при гранично износване на релсите и „високо” износен реборд на колелото. В този случай R3 е с по-малка стойност, а контактното петно е по цялата повърхност на износването, която е в улея на релсата.

**Фиг. 6. Контакт на неработната страна на реборд на трамвайно колело с „високо” износване на бандажа с реборда на улейна релса с гранично износване в прав участък от пътя.**

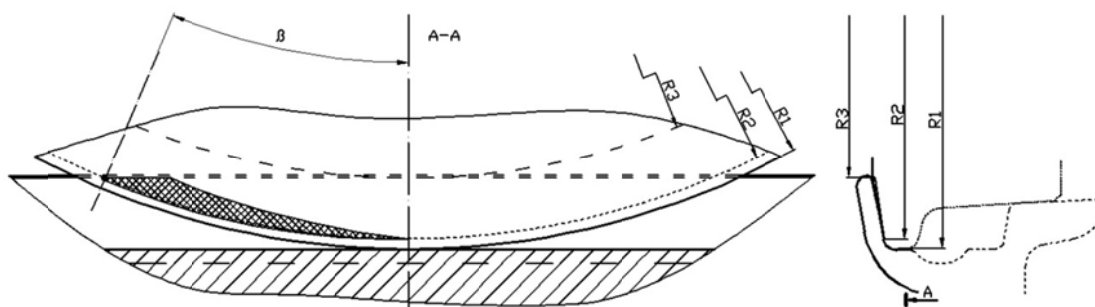
Фиг. 8. Контакт на неработната страна на реборд на трамвайно колело с „високо” износване на бандажа с реборда на улейна релса с гранично износване в крива.

Фигура 8. показва контактното петно при гранично износване на релсите и „високо” износен реборд на колелото в крива. Контактното петно започва от ръба на R2и се разсейва в различна степен по стената на реборда, продължава по ръба като контакта се губи при най-долната му точка.

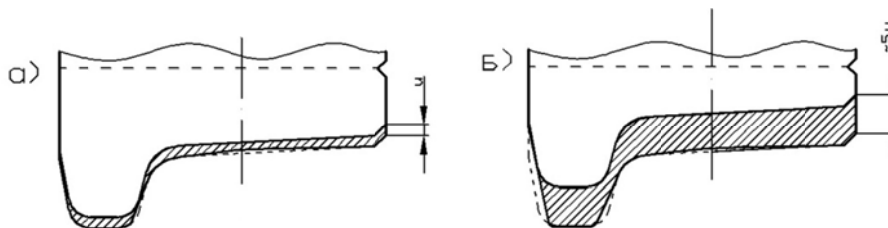
Допускане на „високо” износване на челната страна на ребордите на трамвайните колела води до бързо изчерпване на ресурса им. На фигура 9. е шрихована дебелината на отнемания материал  $u$  при престъргване на бандажите за възстановяване на профила. При „високото” износване (фиг. 9.б) се отнема около пет пъти повече материал от колкото при нормалното износване (фиг. 9.а), т.е. ресурса на бандажа намалява няколко пъти по-бързо.

Фиг. 9. Загуба на ресурс след „високо” износване на неработната страна на ребордите.
