МОДЕЛИРАНЕ И ЯКОСТНО-ДЕФОРМАЦИОНЕН АНАЛИЗ НА ДЕФЕКТИРАЛА ЛОКОМОТИВНА КОЛООС

***Резюме:** В статията е разгледано устройството принципът на работа на ходовата част на локомотиви серия 87. Описани са натоварванията, които действат върху локомотивните оси на тези локомотиви и предаването на въртящия момент от теглителните усилия към ходовите колела и железния път по време на движение. Извършено е пространствено моделиране на локомотивна колоос на локомотиви серия 87. Направен е якостно-деформационен анализ на същата локомотивна колоос, като са дефинирани и разгледани опасните сечения в оста и натоварванията, действащи във всяко от тях. Локомотивната ос дефектира по време на експлоатация, което е недопустимо от гледна точка на безопасността в железопътния транспорт и не бива да бъде допускано при никакви условия и обстоятелства. Поради факта, че съответната локомотивна ос е получила отказ (счупване) в нехарактерна област, са анализирани причините за появяване на отказ в съответната област, причинен от появила се пукнатина, породена от външен фактор. Направен е анализ на получените резултати. Формулирани са изводи от якостно-деформационния анализ и експлоатацията на тези важни за безоп

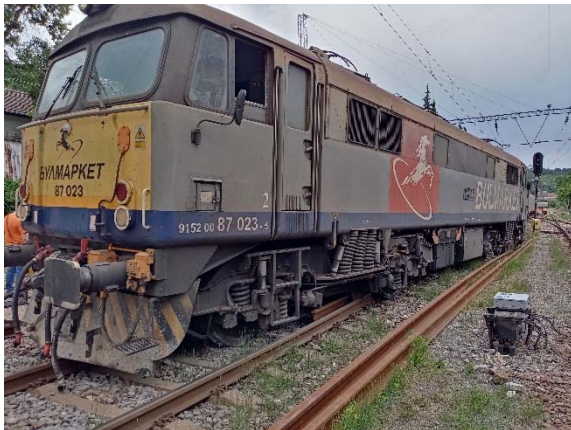
Фиг. 1

На 11.06.2021 година товарен влак, теглен от локомотив серия 87, при навлизане в гара Белово дерайлира с четирите си колооси (фиг. 1).

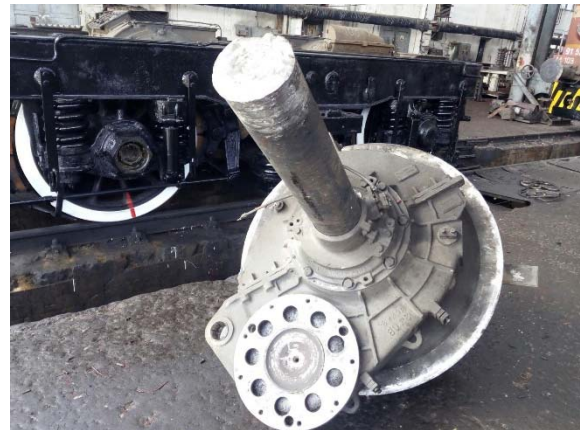
Фиг. 2

Комисията, назначена за разследване на произшествието, установява, че е скъсана оста на трета колоос на локомотива. Счупването на оста носи характерните белези на разрушаване от умора на материала, но е реализирано в сечение, в което натоварванията са с ниски стойности и не може да бъде причислено към най-застрашените (фиг. 2 и 3).

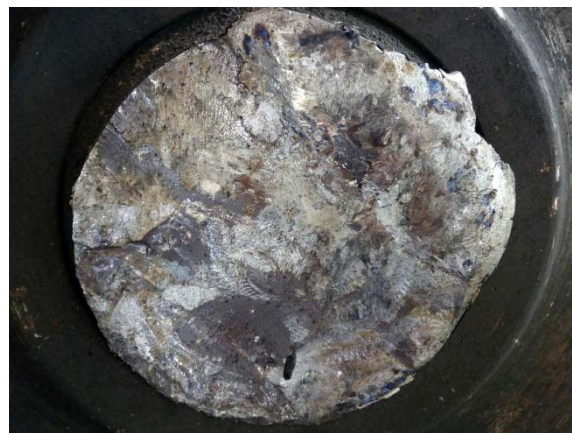
Фиг. 3

При анализа категорично бе установено, че полученият отказ е вследствие развитието на пукнатина, характерна за динамично натоварване и получена вследствие умора на материала (фиг. 3). Логичният въпрос е: защо е получена пукнатина точно в най-ненатовареното сечение на оста?

Като най-вероятна може да бъде посочена технологична причина, получена по време на извършване на технологични операции при ремонта и формирането на колооста. Това може да бъде изпускане на оста на земята или върху някакъв предмет, изпускане на някакъв предмет (най-често метален) върху оста и др.под.

В същото време е необходимо да се обърне внимание на транспортирането на оста при нейните ремонти от една позиция до друга и да не се допускат събития, които биха могли да доведат до появяването на подобни пукнатини. Веднъж появили се, тези пукнатини се развиват като пукнатини от динамично натоварване и неизменно водят до разрушаване на оста.

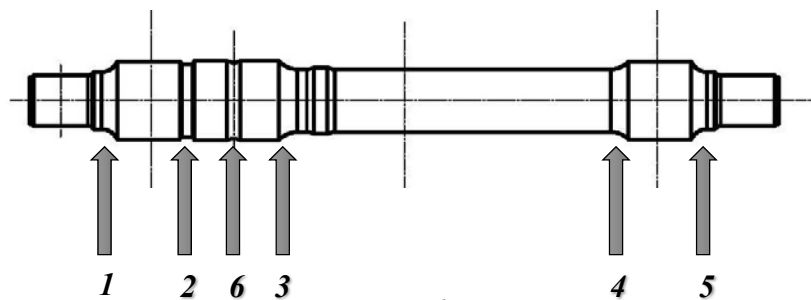
Фиг. 6

1. Преход от подглавинната част от страната на голямото зъбно колело (ГЗК) към шийката;
2. Преход между подглавинните части на ходовото колело и ГЗК (холкер);
3. Преход от подглавинната част на ГЗК към средната част на оста;
4. Преход от подглавинната част на свободното колело към средната част на оста;
5. Преход от подглавинната част на свободното колело към шийката;
6. Преход между двете части на подглавинната част на ГЗК.

Сечение 4 (фиг. 6) е най-слабо натоварено от цялата конструкция на оста и не би трябвало да бъде източник на пукнатини и откази по време на експлоатация.

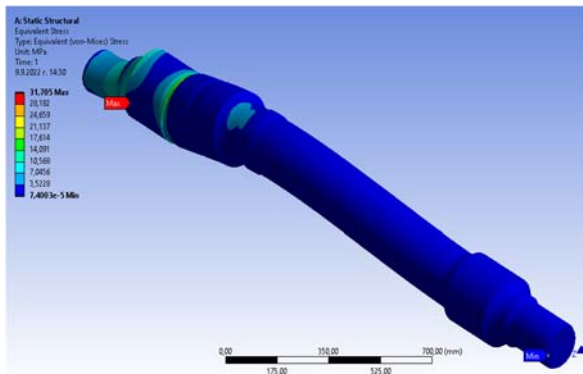
Фиг. 8. Еквивалентно напрежение, действащо в оста.

Необходимо е да се отбележи, че максималното напрежение, получено при симулацията, се получава в сечение 1 (преходът от подглавинната част на най-натовареното колело към съответната му шийка – фиг.8), а не както се наблюдава при оси на други локомотиви – в прехода между колелото и голямото зъбно колело и където обикновено се получават най-големите напрежения (сечение 2 на фиг. 7). Същото важи и за коефициента на сигурност при умора (фиг. 9).
