АНАЛИЗ НА ПРИЧИНИТЕ ЗА ЗАПАЛВАНЕ НА ТОКОИЗПРАВИТЕЛИТЕ В ЛОКОМОТИВИ СЕРИИ 44, 45

Разгледан е окончателен доклад от разследване на железопътно произшествие – пожар на електрически локомотив №43310.9, по време на движение на МДТВ №40772 междугариято Белово – Костенец на 11.08.2019 година.

ANALYSIS OF THE CAUSES OF IGNITION OF RECTIFIERS IN LOCOMOTIVES SERIES 44, 45

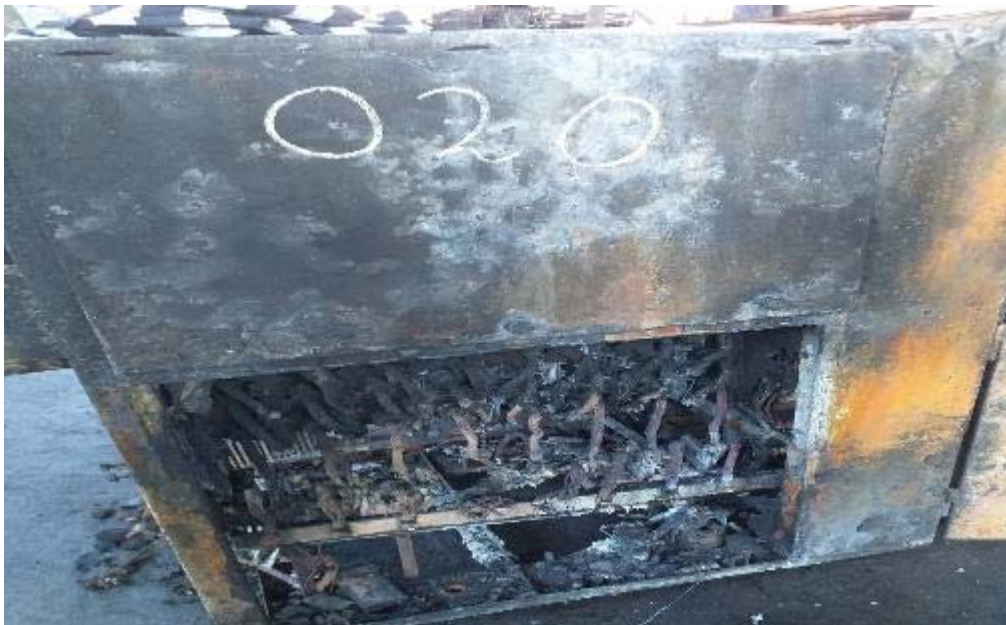
Фиг. 1

На фиг. 1 и фиг. 2 са показани снимки на изправителен шкаф 020 на първа двигателна група (талига 1) и на изправителен шкаф 022 на втора двигателна група (талига 2). Пораженията от огъня по шкаф 020 са частични в долната част на шкафа, докато шкаф 022 е напълно унищожен от огъня. Компановката (местоположението) на двата шкафа в машинното отделение на локомотива е такава, че се поражда извод за две независими огнища на пожара (във всеки шкаф). Потвърждаващо обстоятелство е, както се установи при огледите, че не е изтекло масло от охладителните контури на

Основни причини за възникване на пожара в електрически локомотив 43310.9 е от продължителна работа на локомотива с повишена температура на втора тягова група и на първа тягова група, вследствие на възникнало късо съединение в охлаждащия вентилатор на втори изправителен блок и късо съединение в мотор-помпата. Поради тази причина е настъпил пробив в някои от елементите (тиристори, диоди и др. – фиг. 1, 2), които са работили с голям ток и без охлаждане. Вследствие на повишената температура в кондензаторите за предпазване от комутационни пренапрежения се е повишила температурата на електролита в тях. Това е довело до разгерметизиране на металните им корпуси и до разпръскване на електролита върху нагнетите елементи на двата изправителни блока, което води до почти едновременно възпламеняване и разрастване на пожара като катализатор на огъня.
