ПОВРЕДИ ВЪРХУ ТЯГОВИЯ ПОДВИЖЕН СЪСТАВ, ПРЕДИЗВИКАНИ ОТ КЪСО СЪЕДИНЕНИЕ, И ПОСЛЕДОВАТЕЛНОСТ НА ТЯХНОТО ОТСТРАНЯВАНЕ

DAMAGES ON ROLLING STOCK CAUSED BY SHORT CIRCUIT AND SEQUENCE OF THEIR REMOVING

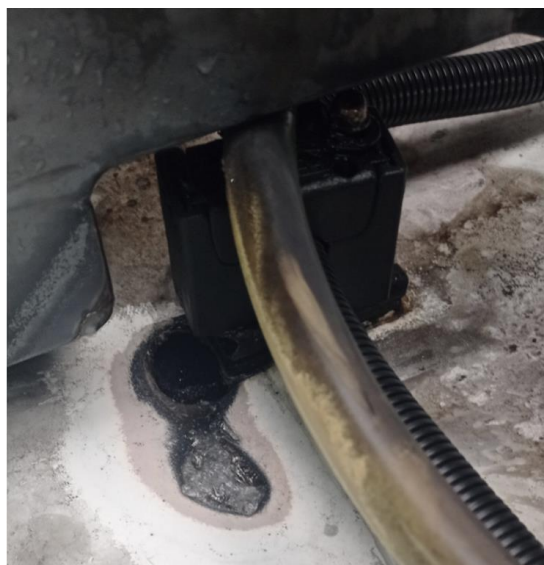
При излизане на метровлак № M26 от мивката на депо „Земляне“ след измиване при вдигане на пантографа се получава късо съединение. То е в следствие на възникване на електрически пробив, причинен от голямата влажност на покрива. Пробивът се получава между монтирания върху опорни изолатори на покрива пантограф, който е с потенциал „+“, и възникналата дъга към изолационната скоба, която е с потенциал „-“. Изолационната скоба служи за укрепване на заземителен кабел на задвижването за пантографа и кабела за управление на задвижването на пантографа. Механизмът за повдигане и сваляне на пантографа е отделен с изолатори от рамката на пантографа и покрива на влака, като по този начин механичният възел е електрически изолиран. Изолационната скоба има два метални болта, които я закрепват към основа монтирана на покрива. При намокрянето на двата метални болта и поради факта, че първоначално скобата е в прекалено голяма близост до пантографа на разстояние от 3 mm се получава късо съединение.

1. Заземителният кабел и захранващият кабел за управлението на пантографа са на много близко разстояние от рамката на пантографа (в случая 3 мм).
2. В първоначално фабрично монтираната изолационна скоба има два метални болта, които служат за закрепването ѝ към покрива и са в близост до пантографа. Това води до допълнително намаляване на изолационното разстояние.
3. Поради високата влажност на покрива вследствие измиването на метровлака и причините, описани в т. 1 и т. 2, се е получило късо съединение.

На фиг. 2 и 3 са показани последствията от възникналото късо съединение. Високата стойност на тока при к.с. води до бързо и екстремно прегряване, последващо омекотяване на материала и повреда на покрива.

Фиг. 2. Изолационна скоба със заземителен кабел и кабел за управление на електрическия двигател за повдигане и сваляне на пантографа

1. Разделяне на по-голямо разстояние на заземителния кабел за задвижването на пантографа от захранващия кабел за управление на пантографа.
2. Монтиране на изолационна скоба с по-малък габарит.
3. Смяна на мястото за закрепване на изолационната скоба.

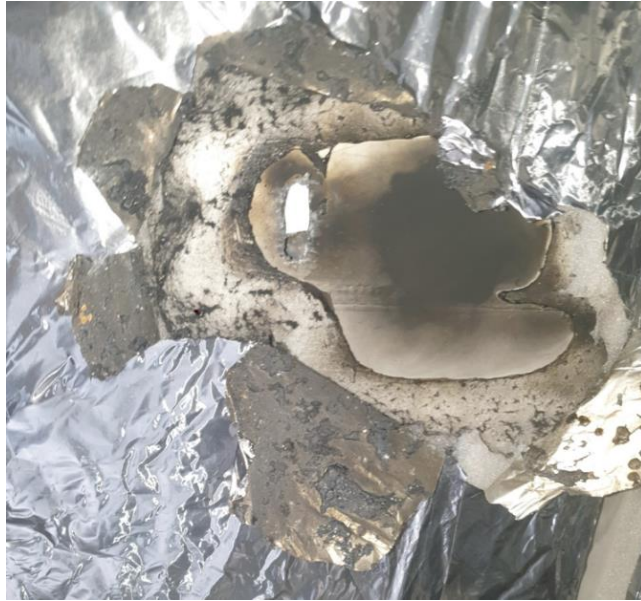
Фиг. 3. Пробив в металния покрив на моторсата

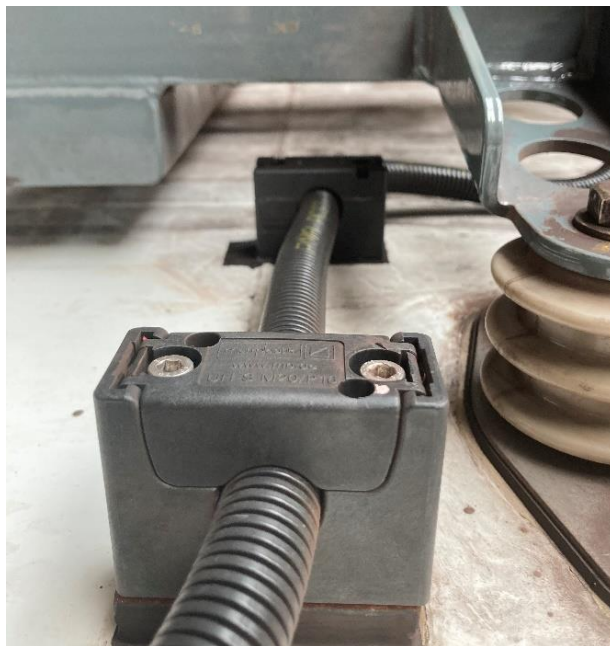
Фиг. 4. Техническо решение за намаляване вероятността от възникване на к.с.

Поддържането на високо ниво на надеждност на работа в метрополитен изисква минимизиране на вероятностите за възникване на откази и повреди в електромоторните влакове взети са следните мерки за отстраняване на възникналата авария (фиг. 4):

Това техническо решение е внедрено и в другите метрорелсове, експлоатирани по трети метродиа метър.
