ИЗСЛЕДВАНЕ НА ПРИЧИНИТЕ ЗА ВЪЗНИКВАНЕ НА ПРОИЗШЕСТВИЕ В ХОДОВАТА ЧАСТ НА ПОДВИЖНИЯ ЖП СЪСТАВ

Васко Николов
va_r_nikolov@abv.bg

INVESTIGATION OF THE CAUSES OF THE OCCURRENCE OF AN INCIDENT IN THE RUNNING GEAR OF THE ROLLING STOCK

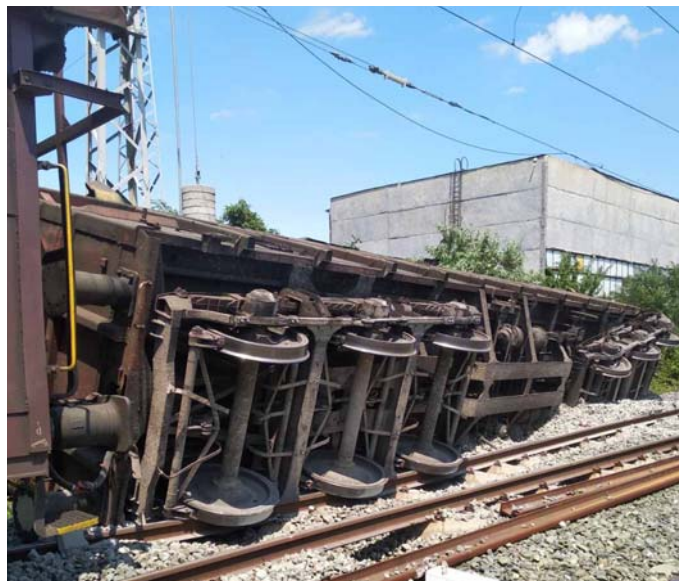
След заминаване на влака, около 600 метра при преминаване през стрелки №№ 14 и 10 последният вагон от състава дерайлира и вагонът поляга на дясната си страна по посока на движението. Установено е, че причината за дерайлирането е скъсана дясна осна шийка на четвъртата колоос на вагона (първата на втора талига) по посока на движението му вследствие блокирал буксов лагер. Заключение на комисията, назначена от НКЖИ за разследване на произшествието, е, че скъсането на осната шийка е поради загрят и впоследствие блокирал вътрешен буксов лагер (фиг. 2).

Фиг. 2. Снимка на дерайлирания вагон

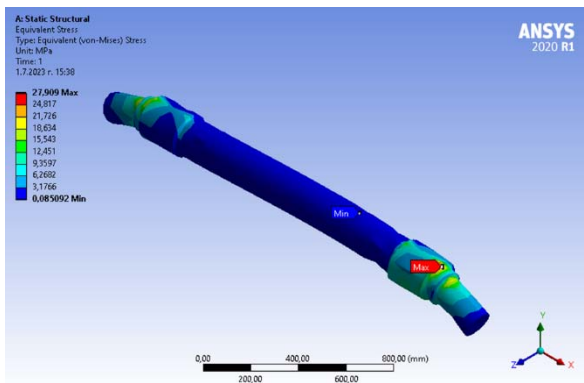
Колооста е натоварена с вертикални сили от масата на вагона и товара в него, хоризонтални надлъжни сили от спирачни усилия и хоризонтални напречни сили от преминаване през криви и стрелки, действащи в колооста. Анализът на колооста ясно показва застрашените сечения и местата, опасни за разрушаване на вагонната ос, а именно преходите между шийката и предподглавинната част и между предподглавинната и подглавинната част. Както и предишни анализи показват [2, 3, 4] именно симетричното знакопроменливо натоварване на оста по време на движение на подвижния състав е основна причина за поява на умора на материала, което от своя страна води до нейното разрушаване. Известни са също и етапите, през които преминава това разрушаване [6]: Ломът, който се получава в мястото на скъсване, се характеризира с ясно изразени фокуси (един или няколко) на първоначални огнища на разрушението (фиг. 6, поз. 1), около които възниква първата пукнатина и откъдето

Фиг. 4. Еквивалентно напрежение, действащи в оста

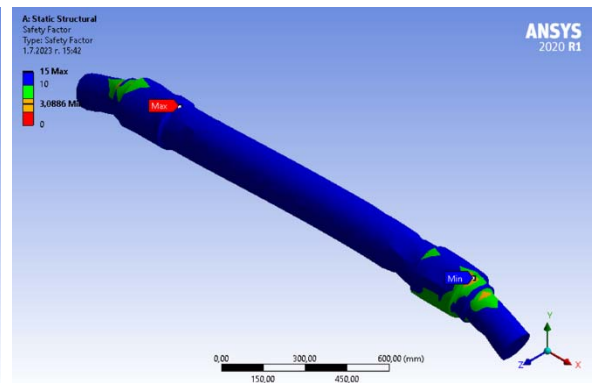
Фиг. 5. Коэффициент на сигурност срещу умора на материала

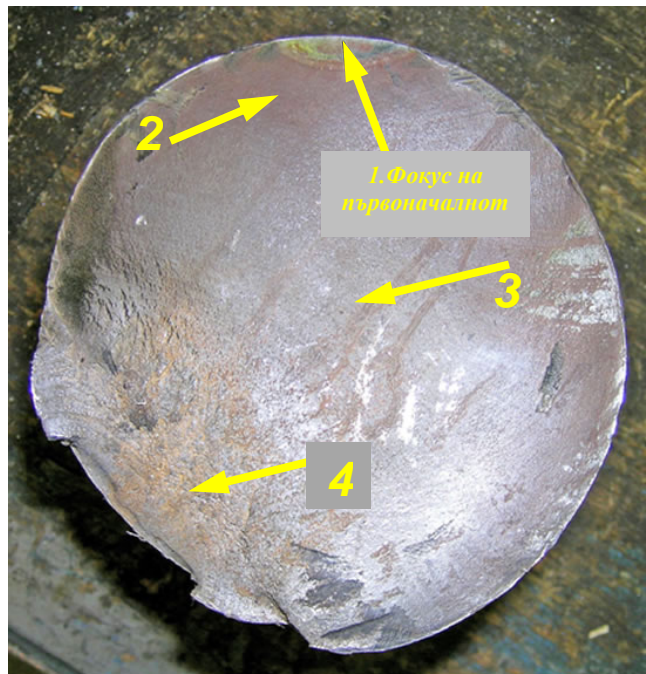
започва нейното развитие. Те са разположени в една равнина и първоначално са възникнали като отделни източници, като по този начин увеличават и ускоряват развитието на пукнатината. Те се характеризират с типичен блясък. След това се наблюдава зоната на собствено развитие на пукнатината (фиг. 6, поз. 2) с характерни, почти концентрично разположени спрямо фокуса линии. Следва зоната с ускорено развитие на пукнатината (фиг. 6, поз. 3). Тази зона може да се получи дори само за няколко цикъла, предшестващи окончателното разрушаване. В тази зона отсъстват типичните правилни линии. Накрая се наблюдава зоната на окончателното разрушаване (фиг. 6, поз. 4), характеризираща се с крехкия лом на материала.

Фиг. 6. Лом на осна шийка, предизвикан от недостатъчна динамична якост (умора на материала). (снимката е илюстративна)

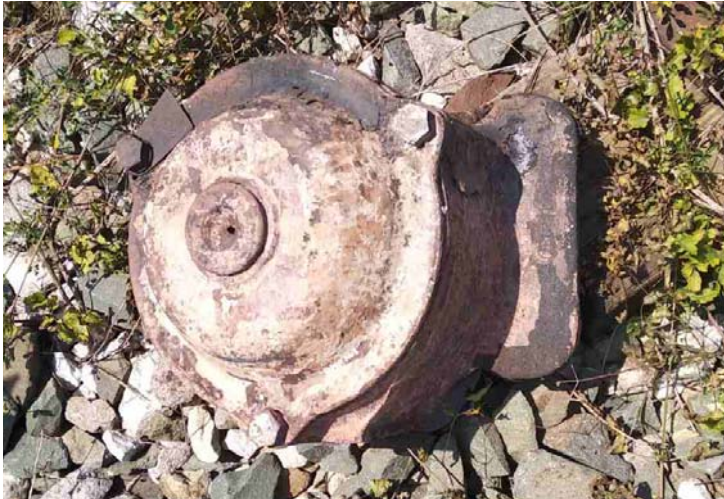
Фиг. 7. Буксата на скъсаната осна шийка

- Тялото на буксата е загрято само до около 250-300°C (фиг. 7) и това съвсем не е достатъчно за повишаване на температурата на оста до стойности, които биха довели до структурни промени в нея и отслабване на сечението ѝ.
