ИЗСЛЕДВАНЕ НА ЗАВАРЕНО СЪЕДИНЕНИЕ ОТ ОХЛАДИТЕЛНА СИСТЕМА НА ФОТОВОЛТАИЧНА ИНСТАЛАЦИЯ

Целта на настоящата работа е определяне на качеството на заварено съединение “надлъжен шев” на разширителен съд от водната охладителна система на фотоволтаична инсталация.

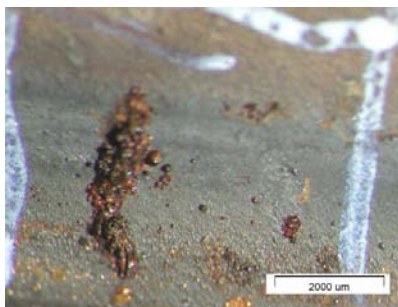
При визуалните наблюдения на проба 1 се наблюдава пробив (дефект) в маркирания от заявителя участък. От външната страна на около 3 mm се наблюдава тъмна следа успоредна на ЗШ. Същата ивица (много по ясно изразена) се наблюдава и от вътрешната страна. Установява се корозия от вътрешната част на заваръчния шев и принадлежащата към него зона от страната на завареното съединение. Несъвършенството е в зоната на тъмната следа.

Състоянието на повърхностите на образците на проба 1 (образец 1) са показани на фиг. 3. Установиха се локални повърхностни нарушения на повърхността на завареното съединение в ЗТВ. Металографските наблюдения показаха, че това са пукнатини, които са недопустими несъвършенства (дефекти) по всички стандарти за качество на заварените съединения, включително и съгласно ISO 5817 (БДС EN 25817).

Фиг.3а. Несъвършенство върху вътрешната страна, обр.№1, СМ

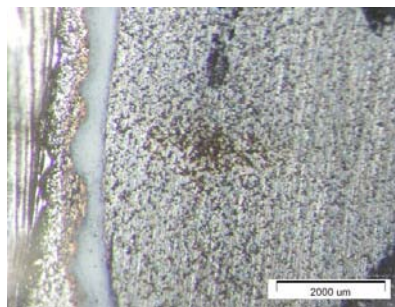
Фиг.3б. Несъвършенство върху външната страна, обр.№1, СМ

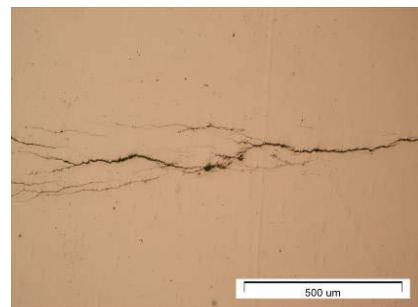
Фиг.3в. Несъвършенство върху външната страна на съда (след шлифоване и полиране), обр.№1, СМ

Дефектът е перпендикулярно разположен спрямо заваръчния шев, като се наблюдава мрежа от пукнатини. По повърхностите на образец 2 не са открити повреждания (несъвършенства).

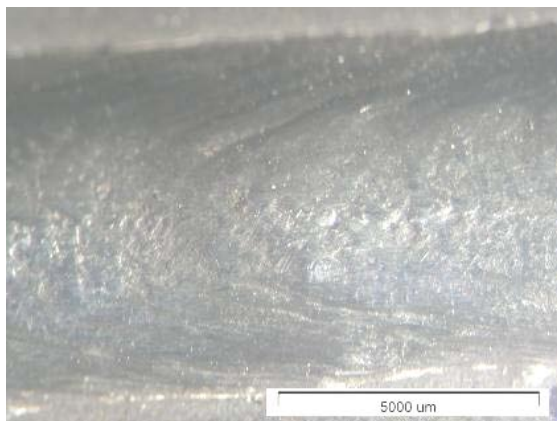
Повърхностите на заваръчните шевове са показани на фиг. 4а и фиг. 4б. По повърхностите на заваръчните шевове не са открити несъвършенства.

Фиг.4а. Общ вид на заваръчен шев, обр. №1, СМ

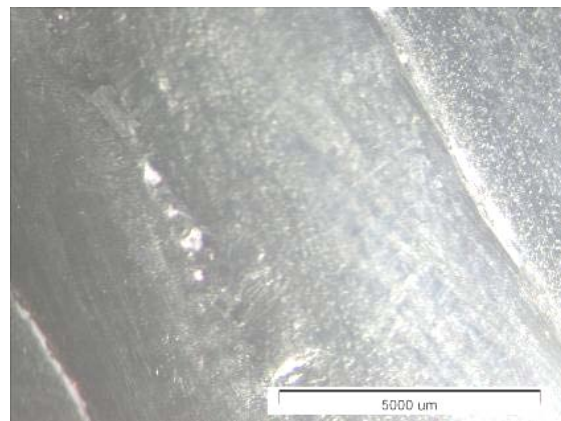
Фиг.4б. Общ вид на заваръчен шев, обр.№2, СМ

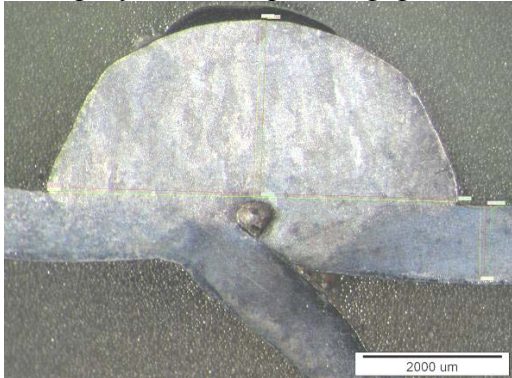
Макроструктурата на “надлъжен” заваръчен шев в напречно сечение на шева (проба 1) е показана на фиг. 5а. Макроструктурата е типична за метал на заваръчен шев от аустенитна стомана с относително малко количество ферит. Заваръчен шев на проба 2 (образец 2) е със значително по-малки размери на напречното сечение на метала на

Правят впечатление много големите размери на напречното сечение (за проба 1) на метала на шева (широчина 7,90 mm, и височина 2,59 mm). За сравнение дебелината на основния метал е 1,02 mm. Освен това металът на шева се е разлял върху основния метал без да има провар (връзка, сплавяване между двата метала).

Наблюдават се следните несъвършенства: голяма пора в средата на шева (фиг.5а) и несплавяване (непровар) в преходите от метала на шева към основния метал (фиг.6). Микроструктурата на ЗТВ зависи от микроструктурата на основния метал и заваръчния термичен цикъл. Последният променя микроструктурата на основни метал в ЗТВ в резултат на термо-деформационния заваръчен цикъл.

Фиг.5а. Макроструктура на обр.№1, СМ. От фотографията са определени: ширината на заваръчния шев, височината му и дебелината на заварявания материал в mm.: $V=7.90+0.02$ mm ; $h=2.59+0.02$ mm ; $d=1.02+0.02$ mm

При производството на разширителен съд (проба 1) е приложен неподходящ режим на заваряване с прекомерно голяма линейна енергия, т.е. енергия, вложена в единица от дължината на шева. “Надлъжният” заваръчен шев на проба 1 (образец 1) се квалифицира като дефектен, защото не удовлетворява изискванията на ISO 5817 (БДС EN 25817) за ниво на качество «В» и за ниво на качество «С» по следните показатели:

- Ъгъл на прехода от метала на шева към основния метал. За проба 1 (образец 1) той е под 90 градуса и не удовлетворява изискванията за най-ниското ниво на качество «D». За ниво на качество «В» този ъгъл трябва да е ≥ 150 градуса, а за ниво на качество «С» - ≥ 100 градуса. Причината е в прекомерна изпъкналост (височина) на шева;

- Разливане на част от метала на шева върху основния метал. Това е недопустимо както за ниво на качество «В», така и за ниво на качество «С»

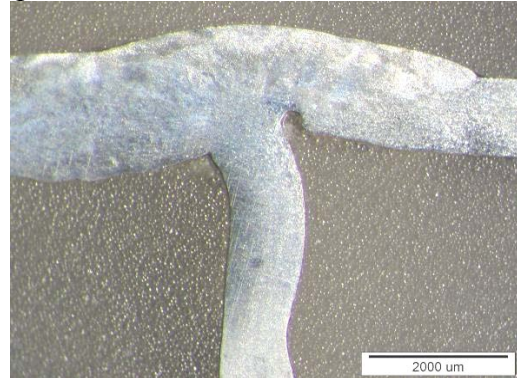
шева (фиг.5б). Очевидно той е изпълнен с много по-малка линейна енергия на заваряване и отговаря на изискванията ISO 5817 (БДС EN 25817).

Фиг.5б. Макроструктура на обр.№2, СМ. От фотографията са определени: ширината на заваръчния шев, височината му и дебелината на заварявания материал в mm.: $V=5.42+0.03$ mm ; $h=0.63+0.14$ mm ; $d=1.04+0.02$ mm

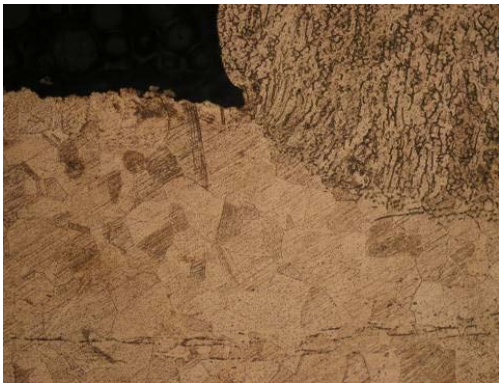
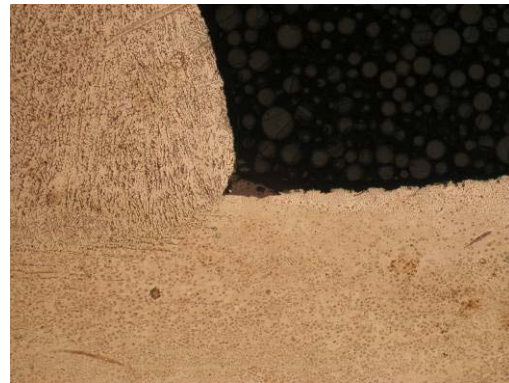
Фиг. 6. Несъвършенства в преходите от метала на шева към основния метал, Ляв и десен край на шева, ОМ

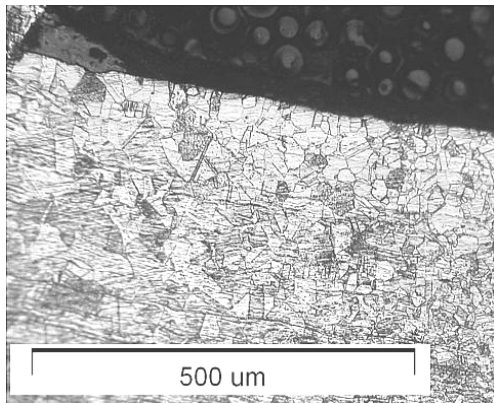
Фиг.7в. Микроструктура на зона на термично влияние, аустенитна структура с деформационни ивици, удебелени граници на отделни зърна, обр.1, ОМ

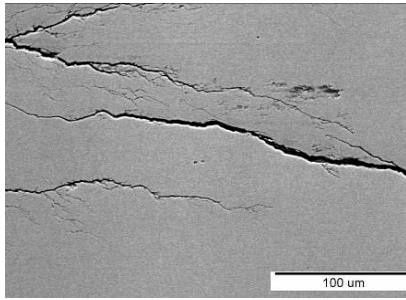
Извършени са наблюденията със СЕМ и изследванията с РМА. Показани са изображения на микроструктурата (напречно на заваръчните шевове) в режим на вторични електрони (фиг.8). Показани са интеркристални пукнатини (дефектът върху външната страна на повредения съд), както и промяната на съдържанието на хром в зоната на пукнатините (фиг.9).

Фиг.9аИнтеркристални пукнатини (несъвършенство върху външната страна на повредения съд), обр.1, СЕМ

В проба 1 (образец 1) се наблюдават ясно изразени участъци на интеркристална корозия, както и множество интеркристални пукнатини, които са недопустими несъвършенства.

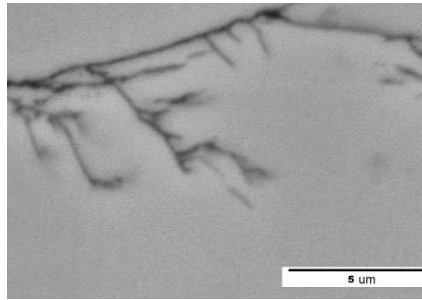
Фиг.9б Интеркристални пукнатини, зона върху която е проследена промяната на съдържанието на хром, обр.1, СЕМ

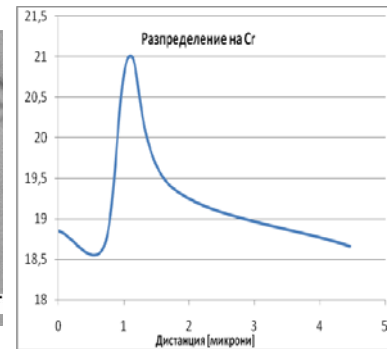
Фиг.9в Промяната количеството на хром при преминаване през зона с интеркристално напукване, РМА

Неравномерното нагряване на метала в ЗТВ води до образуване на временни и остатъчни деформации и напрежения. Последните могат да достигна големи стойности (включително до границата на провлачване на основния метал). Поради използването на режим на заваряване с висока линейна енергия остатъчните заваръчни напрежения се приближат до границата на провлачване на основния метал. Те интензифицират корозионните процеси, особено корозията под напрежение в ЗТВ. В същата посока действат и напреженията, възникващи при експлоатацията на разширителния съд, причинени от периодичните промени в налягането и температурата. Напреженията в разширителния съд причиняват развитие на възникналите корозионни дефекти в микро- и макрупукнатини. Прекомерното нагряване на метала в ЗТВ улеснява дифузионните процеси, водещи до преразпределение на легиращите елементи и по-специално на хрома, както и до образуване на хромови карбиди. Това намалява съдържание на хром в локални области, което понижава корозионната устойчивост на стоманата в ЗТВ.
