## **ОПЫТ ВОССТАНОВЛЕНИЯ МОСТОВ ПОСЛЕ НАВОДНЕНИЯ В ЧР**

**Верослав Каплан**

**Резюме:** В ЧР при восстановлении мостов после наводнения используется несколько типов временных мостов. Наиболее распространены мосты системы „MS”. В 2011 году на таком мосту случилась авария, в статье анализируются причины этой аварии.

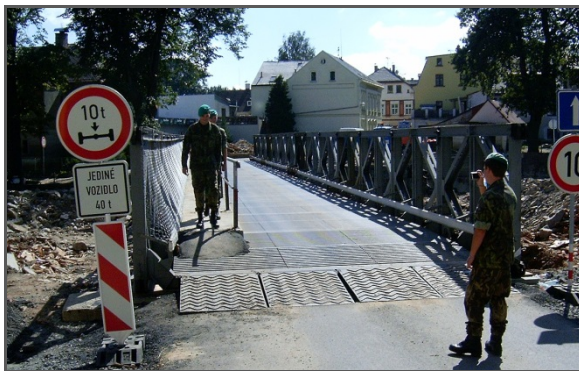
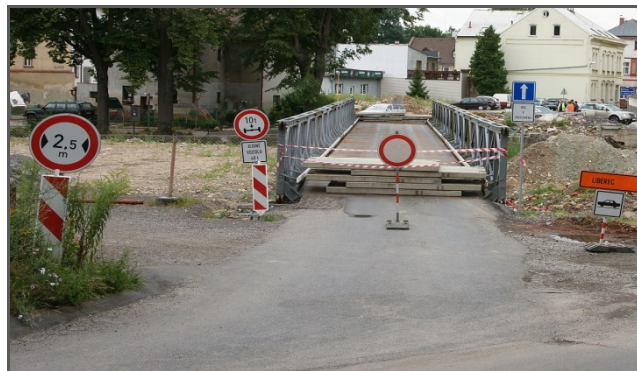
**Фото 4. Грузоподъемность моста 40 тон и запрещено въезду машин с нагрузкой больше 10 тон/ось**

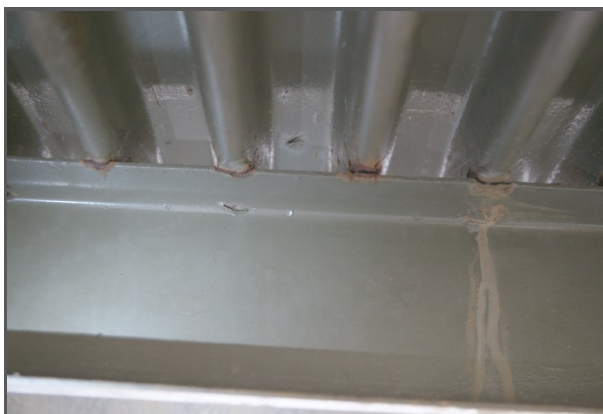
Основным типом повреждения был усталостный перелом сварных соединений \* швов угловых соединений проезжей части и продольных балок моста (Рис. 5 - 7)

**Фото 5. Начало повреждения**

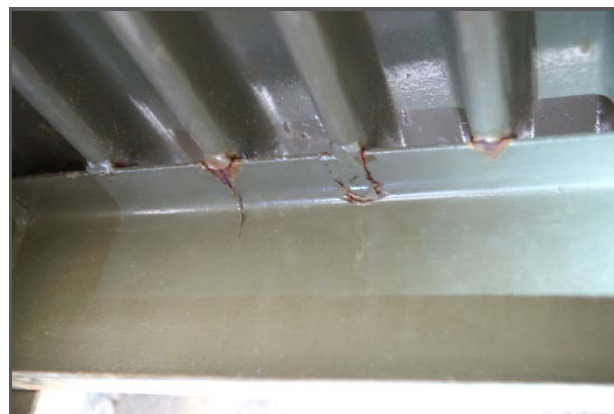
**Фото 6. Развитие трещины до продольной**

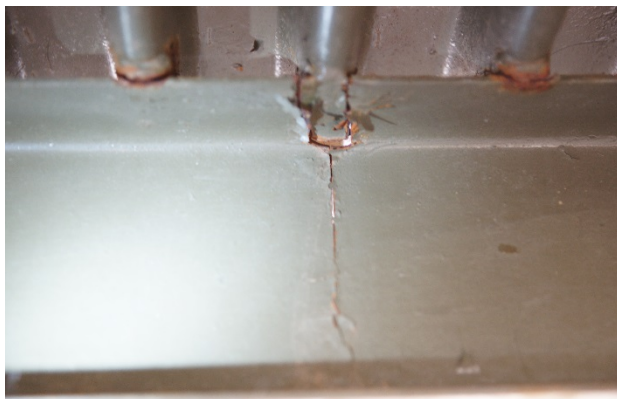
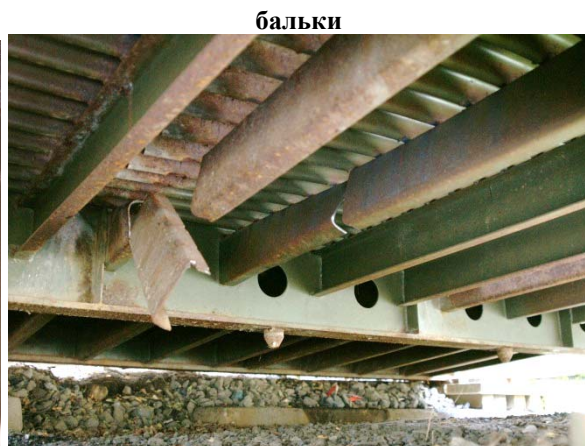
**Фото. 7а, в. дальнейшее развитие трещины до перелома продольной балки**

После аварии я пытался определить число нагрузочных циклов. Было определено, что городская полиция не контролировала движение на мосту, и по мосту в течении недели проехало не меньше 450 грузовиков. За 46 недель (с 25.8.2010 по 16.7.2011) по мосту проехало 20 700 грузовиков. Если только половина грузовиков (более вероятно, что все) была перегружена с нагрузкой на ось более 10 тон- то пролетное строение было перегружено не меньше 10 000 разов, поскольку у грузовиков три задние оси то отдельные блоки пролетного строения были перегружены 30 000 раз.

Авария моста в г. Храстава однозначно произошла по причине постоянной и долгосрочной перегрузки моста. Нагрузка на мост была минимально на 20 % выше расчетной (при осевой нагрузке 12 тон). Вполне возможно, что по мосте проезжали и грузовики с нагрузкой 14 тон/ось. Постоянная нагрузка выше расчетной и привела к возникновению усталостных трещин и их быстрому развитию.

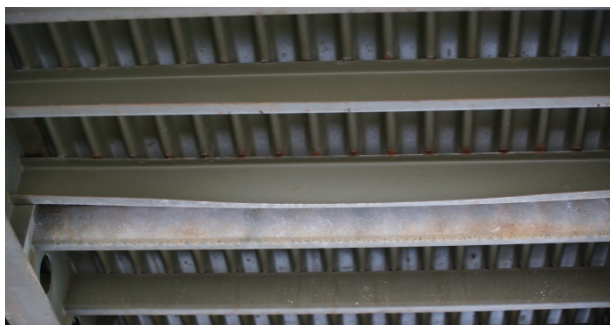
О постоянной перегрузке моста свидетельствует продольный крен (потеря устойчивости ) продольных балок (фото 8)

**Фото 8а Потеря устойчивости двойной продольной балки**

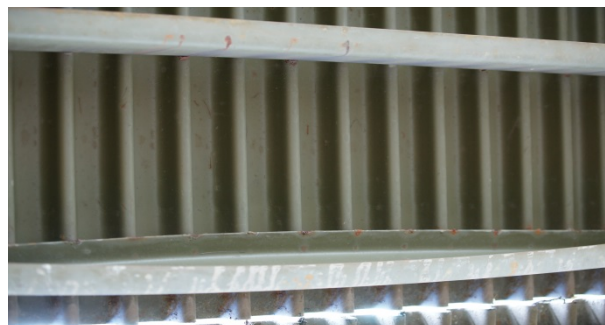
**Фото 8в. Потеря устойчивости продольной балки**

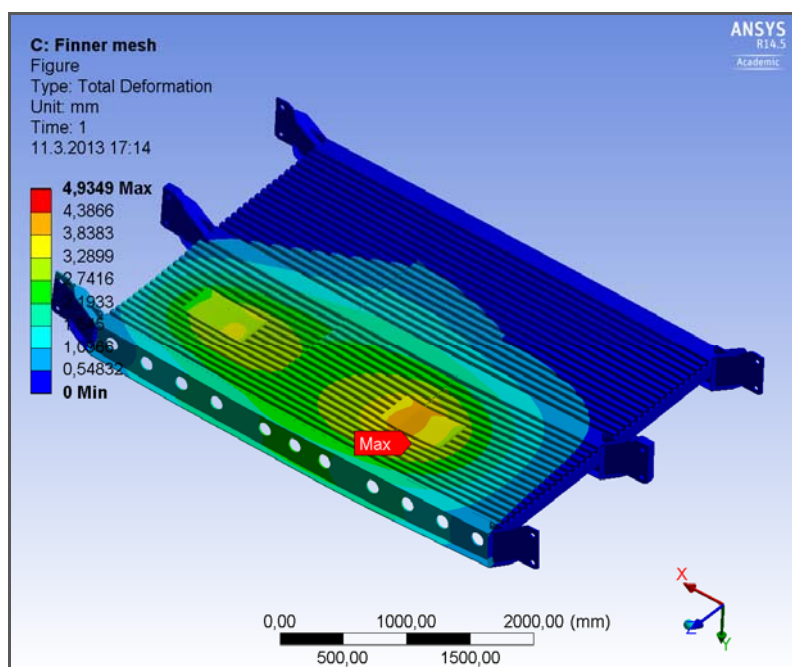
**Обр. 10. Пригив блока пролетного строения типа „MS“ - max = 4,9 mm**

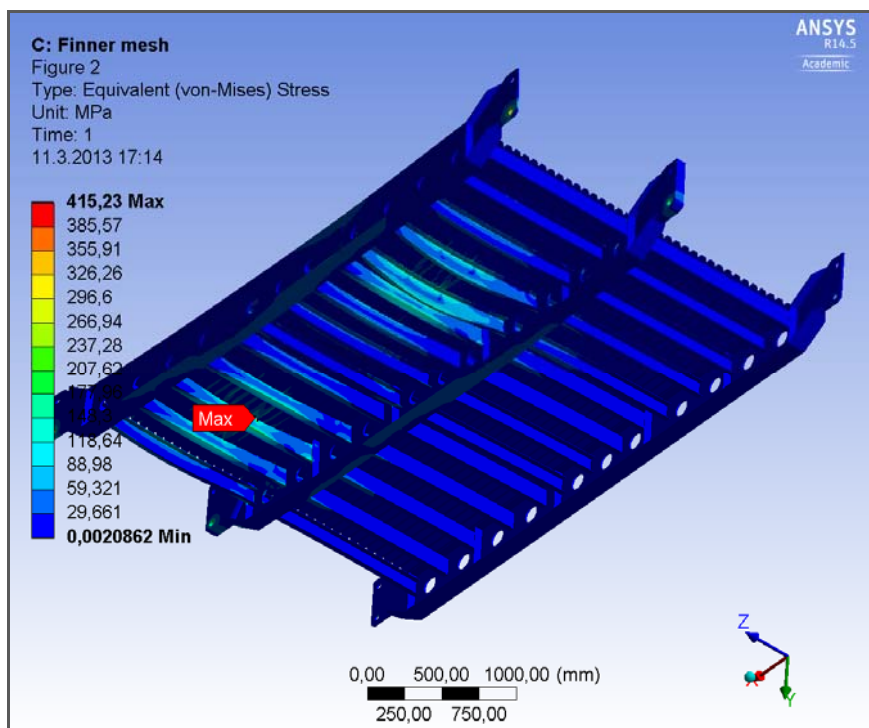
Осевую нагрузку 10 тон/ос проезжая часть переносить. Конструктивное решение соединения проезжей части и продольной балки с помощью гусеницы сварного углового соединения является как минимум не удачным. Но с другой стороны обеспечивает перераспределение нагрузки на несколько продольных балок. Применение тротуара на мосту, только не значительно повлияло на напряжение в продольных балках пролетного строения. На с другой стороны тротуар сузил проезжую часть моста и вся нагрузка проходили в той же полосе.

**Обр. 11. Напряжени в блоке пролетного строения типа „MS“ - max=415 МПа**  
**в месте соединения проезжей части и продольной балки**

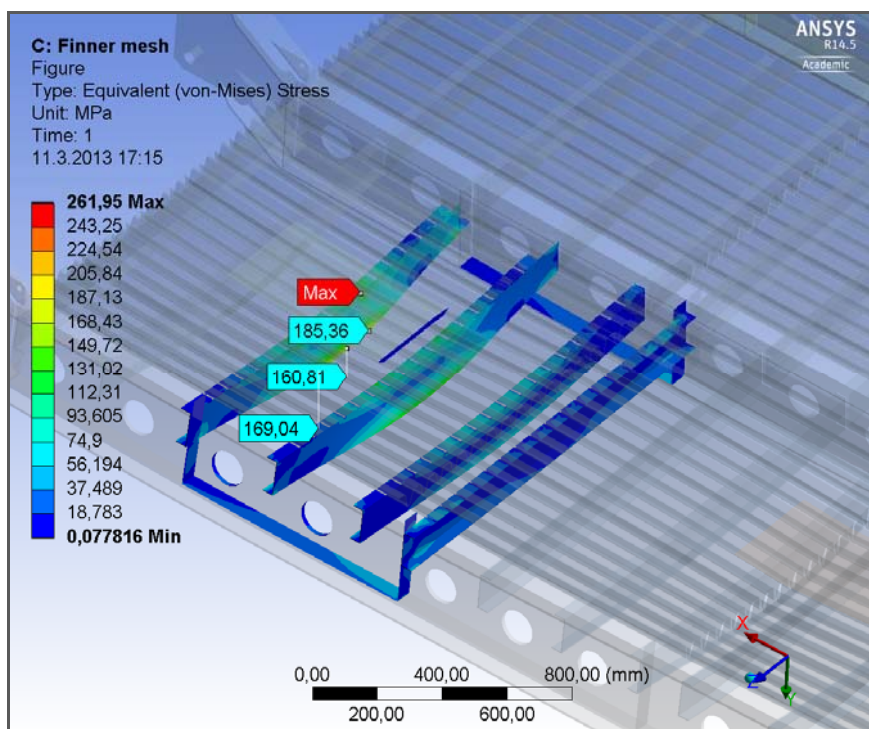
**Обр. 12. Детал напряжения на нижнем поясе продольной балки max= 185 МПа**

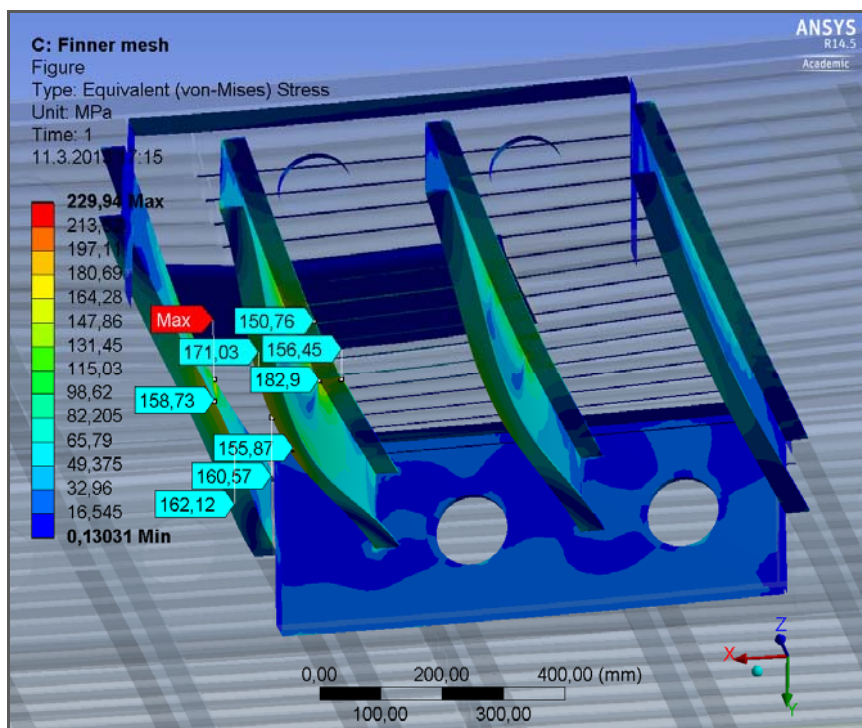
Обр. 13 . Детал напряжения на продольной балке рядом с тротуаром  $\max = 170 \text{ MPa}$
