АНАЛИЗ НА ПОСЛЕДСТВИЯТА ОТ ПРОМЯНАТА В КОНСТРУКЦИЯТА НА ЦЕНТРАЛНАТА РЕСОРНА СТЕПЕН ПРИ ТРАМВАЙНИ ТАЛИГИ Т 81

Емил М. Михайлов

*Висше транспортно училище “Тодор Каблешков”,
катедра “Транспортна техника”
ул. “Гео Милев” 158, София 1574,
БЪЛГАРИЯ*

ANALYSIS OF THE CONSEQUENCES OF CHANGES IN CONSTRUCTION OF CENTRAL SPRINGS DEGREE AT TRAMWAY BOGIE T 81

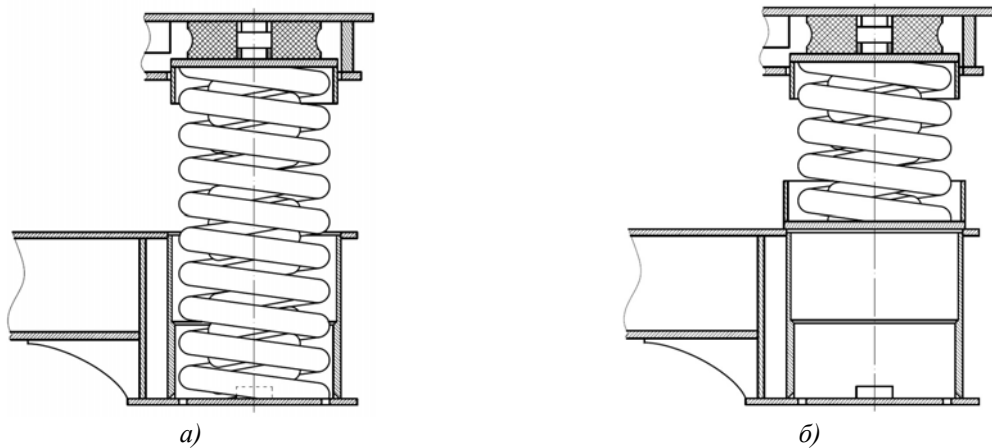
Фиг. 2. Централна ресорна степен – начален вариант и конструкцията в момента.

На фигура 2.а) е показан началният вариант на централната ресорна степен – дълги цилиндрични винтови пружини, лежащи в чашите, част от надлъжните греди на рамата.

В началото на 90-те години на XX век поради проблеми в доставката на пружини с необходимата дължина за кратко пружинните комплекти са били заменени с метало-гумени пакети от буфери на жп вагони. В последствие се възприема вариант с къси пружини, като се монтира нова долна чаша на пружината на нивото на горните хоризонтални листове на гредите на рамата (фиг. 2.б).

На базата на горното може да се препоръча възстановяване на първоначалният вариант на централната ресорна степен, т.е. да се преместят опорните точки на пружинните комплекти от ЦРС върху долните листове на надлъжните греди на рамата на талигата.

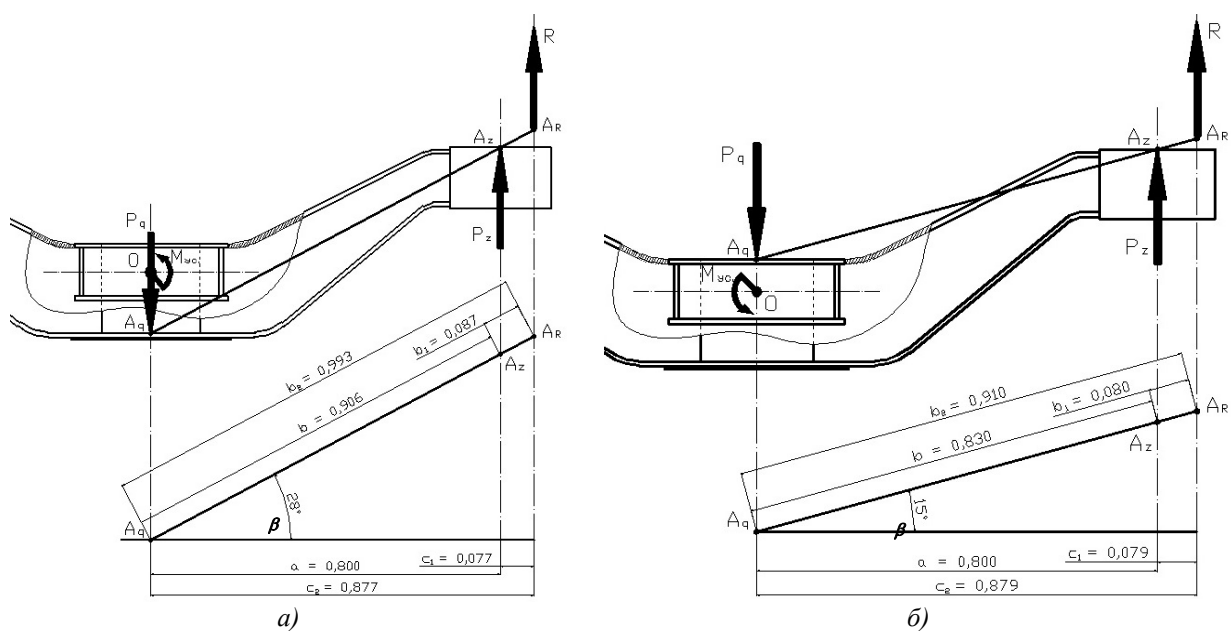
Фиг. 3. Изчислителни схеми за двата варианта на ЦРС.

Изчислителните схеми за двата варианта са показани на фигура 3., съответно за варианта с дълги пружини – фигура 3.а) и за варианта с къси пружини – фигура 3.б).

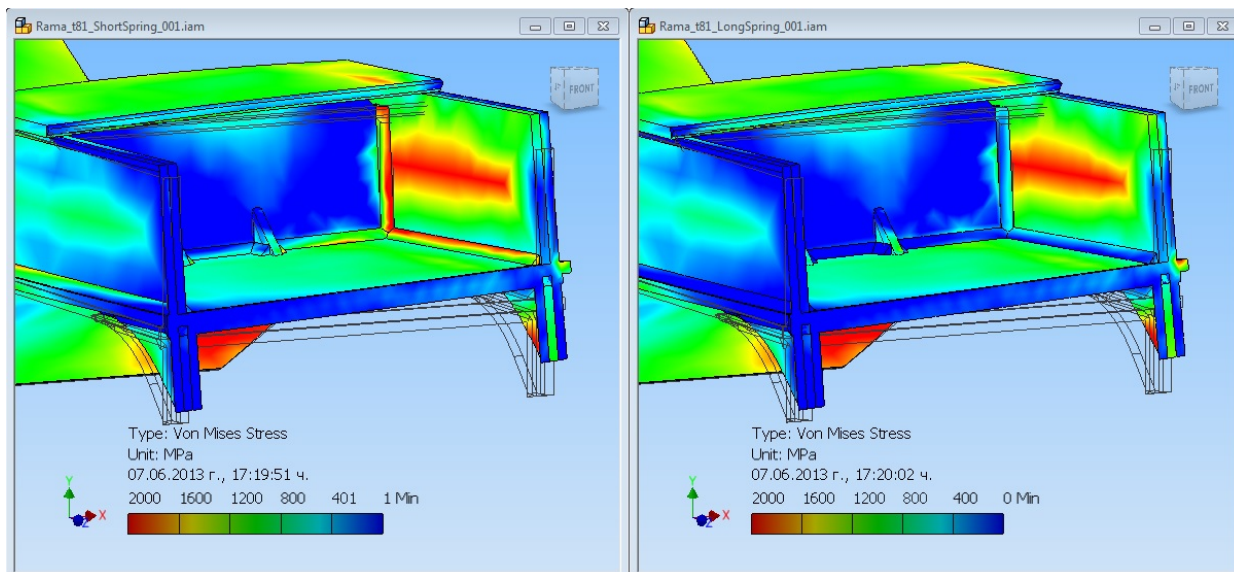
Фиг. 4. Усукване на напречната греда на рамата и вътрешни напрежения в заваръчните шевове.

На фигура 4. ясно личат разликите в натоварванията в заваръчните шевове от вътрешната страна на напречната греда. Докато при конструкцията с къси пружини (в ляво) напрежението достига стойности около 2000 MPa, при началния вариант стойностите на напрежението в шевове е близо четири пъти по-малко. Това води до скъсване на шевове и отслабване на конструкцията.

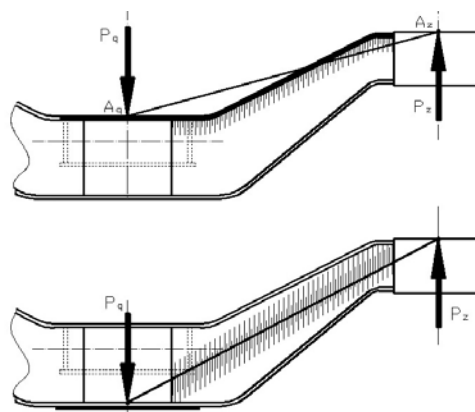
Фиг. 5. Схема на разпределението на напреженията в рамата за двата варианта на ЦРС.

Това може да се обясни с факта, че линията свързваща приложните точки на силите при началния вариант преминава близо до оста на кутиеобразното сечение на надлъжната греда и разпределя напреженията равномерно по стените му, докато след изменението на конструкцията тази линия пресича горния лист на надлъжната греда и натоварва в по-голяма степен горната част на надлъжната и напречната греди (фиг. 5).

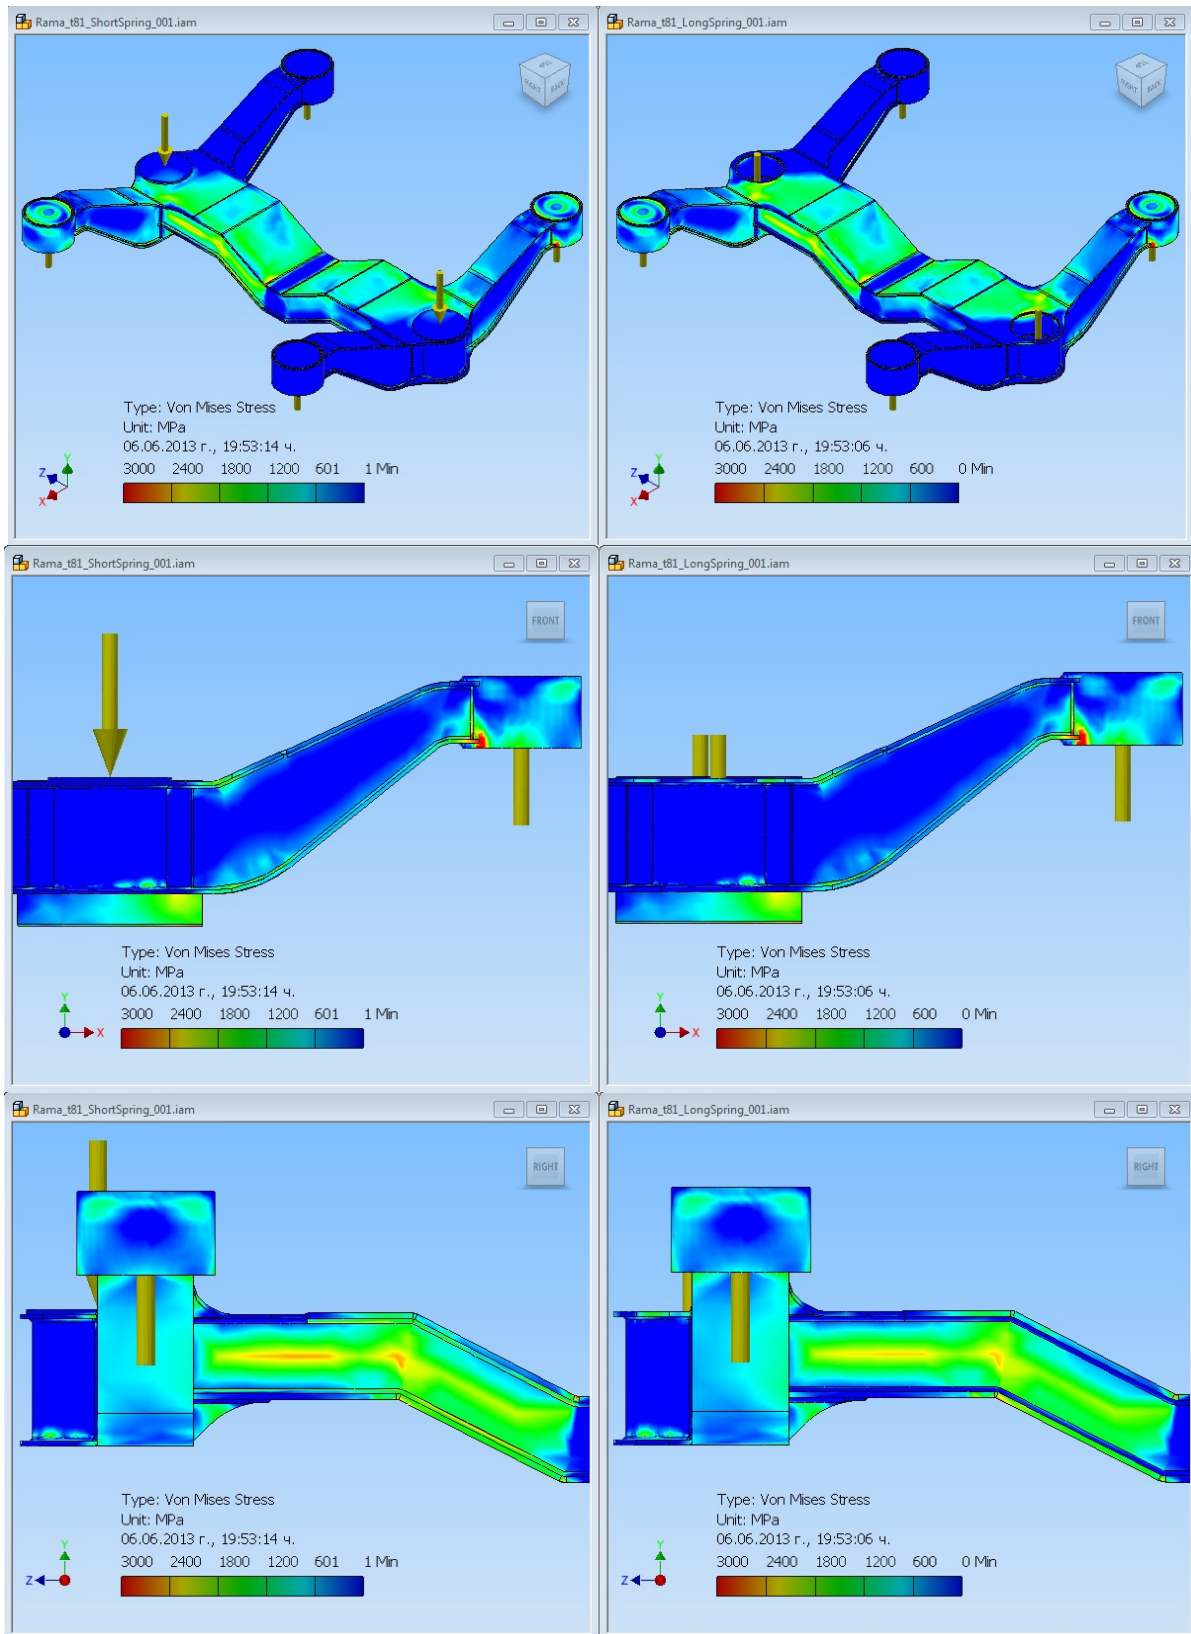
Фиг. 6. Разпределение на вътрешните напрежения в рамата на талигата при максималната ефективна стойност на ускорението измерена над БРС.

На фигура 6. са показани резултатите от анализа на рамата, от тях може да се заключи, че при началния вариант на талигата (с дълги пружини), има по-ниски стойности на вътрешните напрежения, както в застрашените сечения на напречната греда, така и в цялата конструкция.
