ПРОЯВИ НА СУФОЗИОННИТЕ ПРОЦЕСИ ПО УЛИЦИТЕ НА СОФИЯ

Емил Г. АНДОНОВ, Борислав АНДОНОВ

Резюме: Настоящият доклад може да се счита като своеобразно продължение на доклад [1] от 2005г. По време на работите на фирма „Чародейка-90“ в различни райони на София са констатирани различни по големина и характер прояви на суфозионните процеси. Предприети са съответните мероприятия не само по възстановяване на земното платно, но и по изграждане на по-устойчиво на суфозионните прояви земно легло. Проведени са измервания по установяване носещата способност на основата.

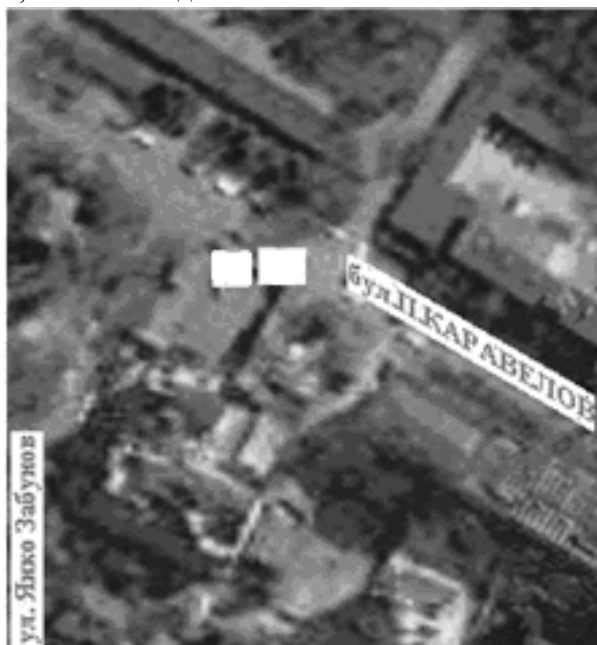
Фиг. 1 Кръстовището между бул. П.Каравелов и ул. Янко Забунов

Особено след наводненията през 2005 - 2006 г. са пропаданията на земни маси вследствие на суфозионните процеси. Такива при изпълнение на редовните пътно строителни работи сме установявали на много места в София. Така например, на кръстовището (фигура 1) между бул. П.Каравелов и ул. Янко Забунов, непосредствено до Перловската река бяха установени пропадания с размери в план 2,40x 2,20м и 1,60x 1,10 м дълбочина до 1м. В района на BIZ ISOT (фигура 2) с размери 1,40x 150 м и дълбочина 1м.

Случайното разкриване на кухнята доведе до спасяване от пропадане на джип в каверната. На повърхността нямаше видими белези за такова празно пространство под асфалта. Изказваме опасения за това, че и на други места в столицата може да има такива „скрити суфозионни каверни”.

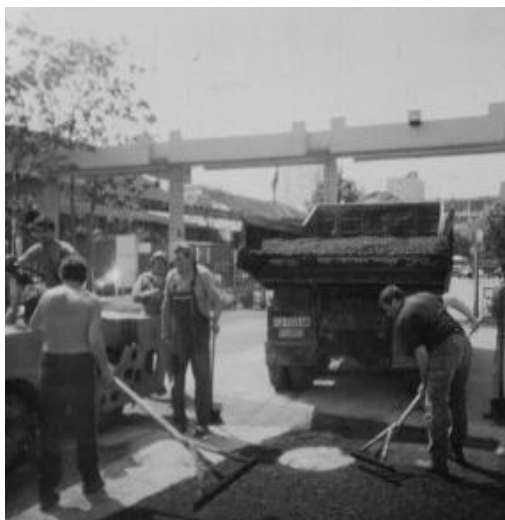
Фиг.5 Мястото на ремонта в МЕЛ София

Особено място заема пропадането в двора на МЕЛ София. Там бе установено, че са отнесени около 12 куб.метра земна маса. На фигура 5 е показано мястото след извършването на ремонта. По наше мнение особено влияние върху развитието на процесите на суфозия в участъка играят два

фактора: 1 Близкото разположение до Владайската река, т.е. разположението на обекта в район на филтрационни потоци с високи скорости, превишаващи допустимите за конкретните почви, скали и условия на тяхното залягане 2. Големите натоварвания на земната основа и асфалтовото покритие от многотонните ТИР-ове (40 – 50-тонни) докарващи зърно и извозващи брашна. Тук обаче да голяма степен роля беше изиграл и пробив в отводнителна шахта.

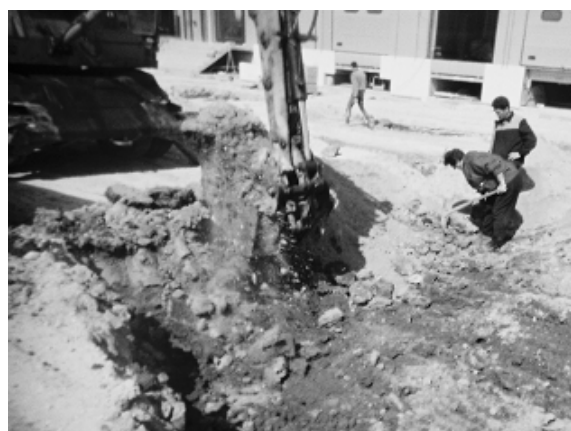
Фиг.9 Проверка в района на ж.к. „Дружба - 2” близо до кръстовището между бул. „Цветан Лазаров” / ул. „Димитър Пешев”

По време на изкопно-насипните работи още преди да бъде извършено асфалтиране е необходимо внимателно да се провери състоянието на канализационните и водоснабдителни тръби.
