РЕМОНТ И МОДЕРНИЗАЦИЯ НА ВИСОКОВОЛТОВА ИЗПИТВАТЕЛНА УРЕДБА 50kV - 50Hz

***Резюме:** В доклада са разгледани повредите и отказите при конкретна високоволтова изпитвателна уредба 50kV/50Hz. Описани са начините за тяхното локализиране. Показани са методите за тяхното отстраняване и възстановяване на работоспособността на съоръжението. Профилактиката, която трябва да бъде направена е свързана с демонтирането на старите и повредени измервателни прибори. Монтирането на нови прибори се обуславя от подбора на подходящи такива, точното им калибриране и съвместна работа с подходяща електрическа схема. Дадена е интегралната добавена схема, към прибора за измерване на ток.*

REPAIR AND MODERNIZATION OF HIGH VOLTAGE TESTING UNIT 50kV - 50Hz

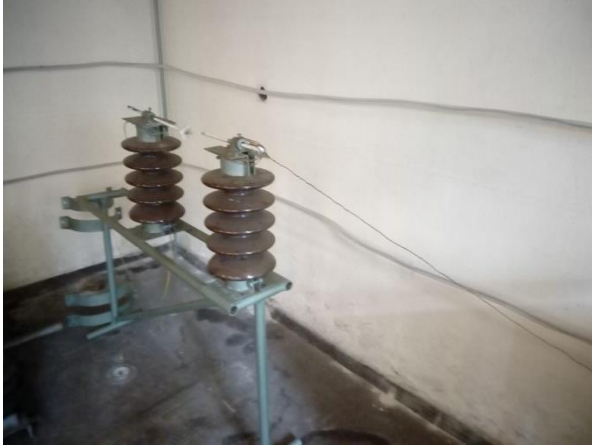
фиг. 1 Поставка на високоволтовите изолятори

1.3. Металната клетка и поставките (фиг. 1) на високоволтовите изолятори също трябва да имат сигурна връзка (фиг. 2) с високоволтовата уредба.

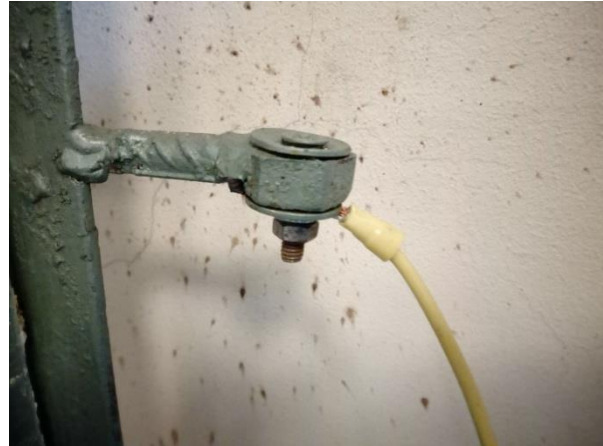
фиг. 2 Връзка на клетката с уредбата

2.1. Лоша връзка между елементите – ръжда на болтовите съединения и кабелните обувки (описани в т.1) (фиг. 2). Местата на контакт са почистени и е осигурена втора дублираща връзка между клетката и корпуса на високоволтовата уредба (фиг. 4) (жълтият кабел). Липса на добра връзка от към нулевата страна на високото изпитвателно напрежение кара високата страна да потърси друг път за затаваряне на веригата към земя (т.2.2.).

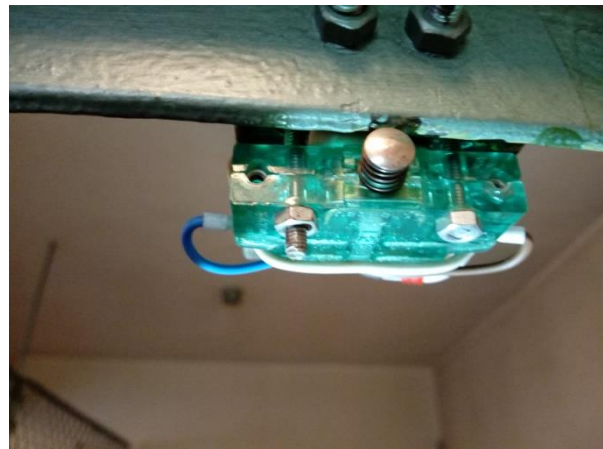
фиг. 3 Краен изключвател Шау-Бау

1.4. Вратата на клетката трябва да има монтиран и сигурно работещ краен изключвател (Шау-Бау) [1] (фиг. 3), който позволява работа на уредбата само при затворена врата. При неволно или погрешно отваряне на вратата на клетката уредбата спира да работи, като при последващо затваряне на вратата уредбата не може да бъде пусната, а е необходимо (рестартиране) връщане на регулаторите до нула и започване на експеримента от начало.

2.2. Пробив през изключвателя на вратата на клетката (фиг. 3) и едновременно с това през изолационната част на банан-щекера за присъединяването му (фиг. 4). Самото място на пробивът все още е очернено и личи (при черния банан-щекер). При пробив е възможна метализация на изолационната повърхност. В следствие е много по вероятно да се получи нов пробив, поради което банан щекерите (фиг. 4) и изключвателя (фиг. 3) са подменени с нови.

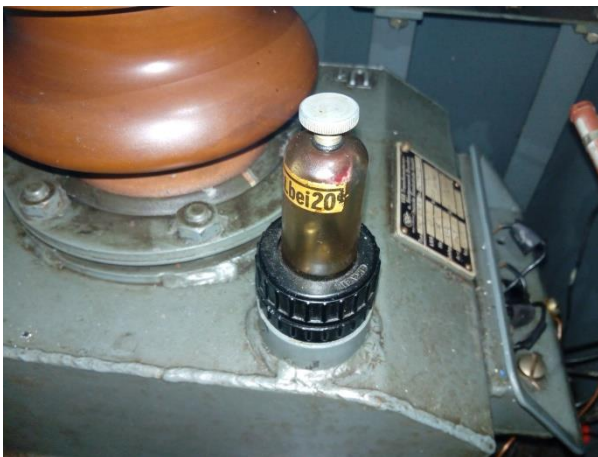
фиг. 3 Трансформатора за високо напрежение

2.4. Нов отказ на уредбата породи съмнения за междунавивково късо съединение в намотките на трансформатора за високо напрежение (фиг. 6). Симптомът е задействане на максималнотоковата защита още при 20% от изпитвателното напрежение. Последва проверка за наличие на трансформаторно масло (фиг. 6) [6]. Малко преди започване на демонтаж и разглабяне за ремонт на високоволтовият трансформатор бе открита хлабава връзка на болтовите съединения на регулировъчния автотрансформатор (фиг. 7).

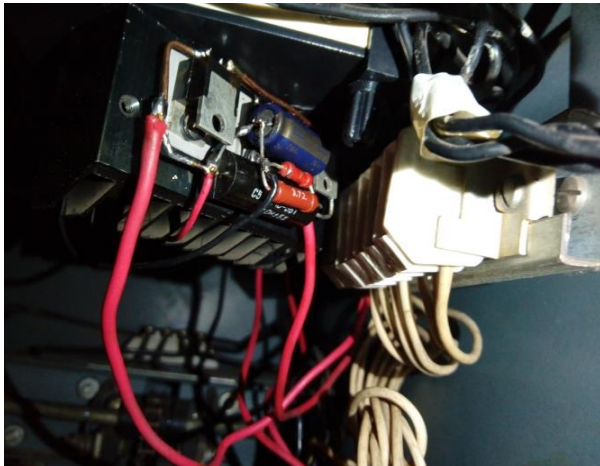
фиг. 6 схема за измерване на ток

2.6. Монтиране на същият стрелкови измервателен уред [5] функциониращ като амперметър. Извършено бе пренаписване на скалата му за правилното тариране в „mA“. Бе вградена специална изправителна схема (фиг. 9 и фиг. 10) за измерване на ток с номинална стойност - 16A.
