АНАЛИЗ НА ИЗНОСВАНИЯТА ПО ЕЛЕМЕНТИТЕ НА БУКСОВИ РОЛКОВИ ЛАГЕРИ ПРИ ПЛАНОВИ РЕМОНТИ НА ПЖПС

Ключови думи: букси, буксови ролкови лагери

ANALYSIS OF THE EXTERNAL RING WEAR OF AXLE ROLLING BEARINGS DURING SCHEDULED REPAIRS OF ROLLING STOCK

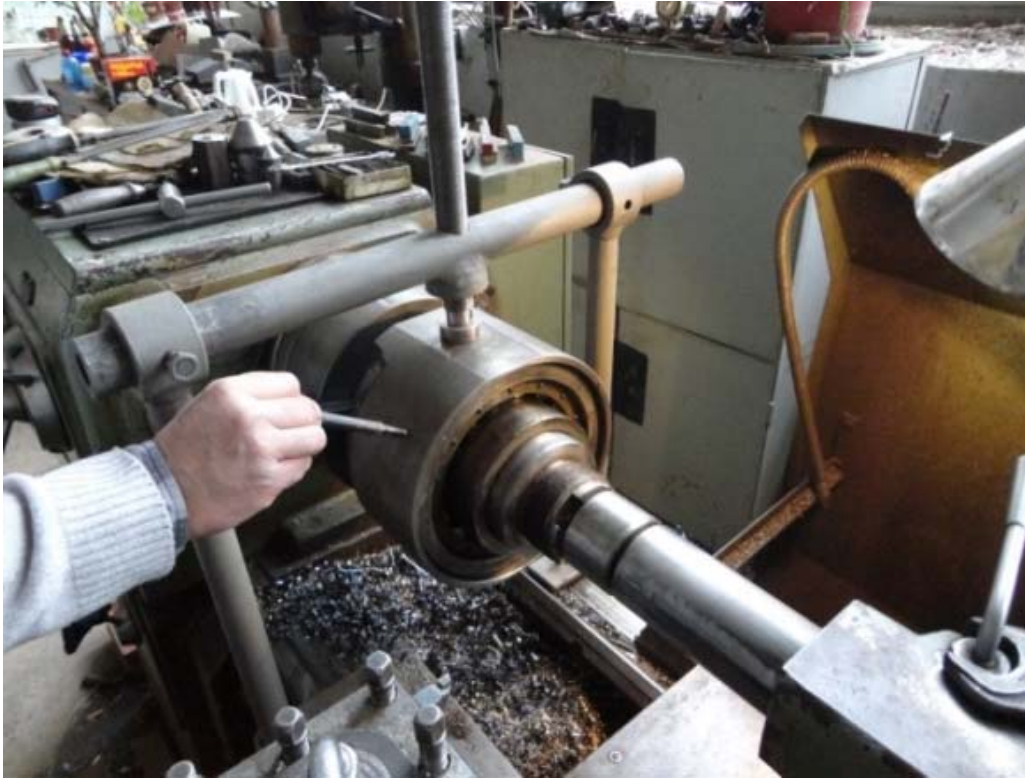
След това всеки буксов ролков лагер със старата смазка се позиционира на приспособлението за виброакустична проверка /фиг.1/. Целта на тази проверка е да се отчете какво е моментното състояние на лагера. Комплексно се отчита както състоянието на смазката, нейното замърсяване, така и възникването на неизправности по елементите на самия лагер, а именно:

Фиг.1 Регистриране на виброакустични сигнали от въртящ се буксов ролков лагер

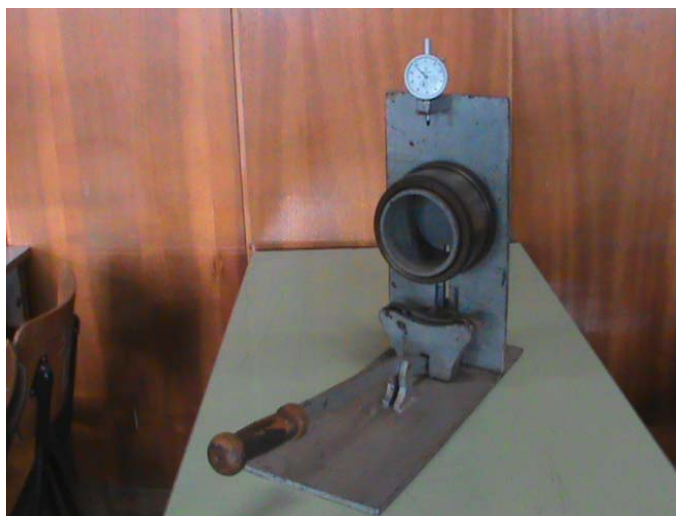
След тази проверка лагерите бяха измити и подсушени. На всеки от тях бе проверена радиалната хлабина на специализирано приспособление /фиг.3/.

Фиг.3 Приспособление за измерване на радиалната хлабина на буксов ролков лагер.

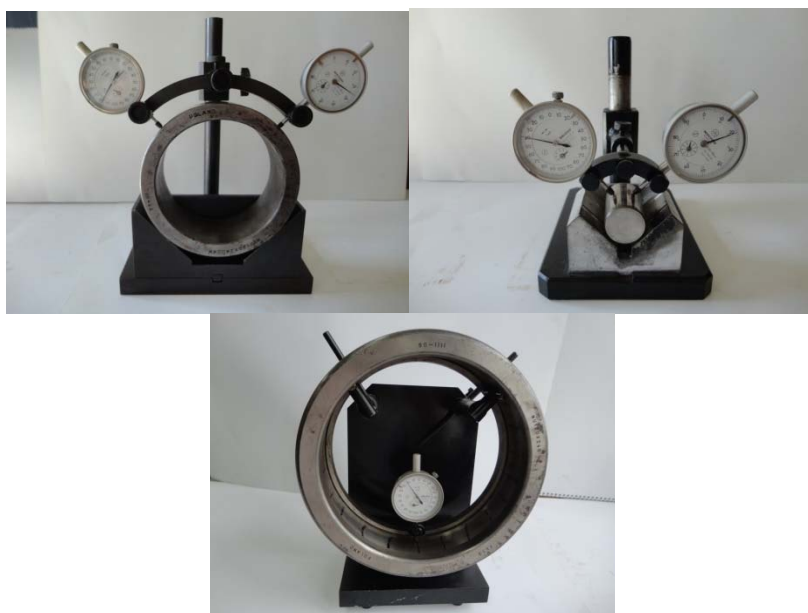
След тази проверка лагерите бяха поотделно разглобени и бяха измерени отклоненията от допусковите полета на размерите на всеки от елементите им. Измерванията се извършиха в три сечения на следните приспособления с индикаторни часовници с точност 0,001 mm./фиг.4/

Фиг. 4 Приспособления за измерване отклоненията от допусковите полета на размерите на външни и вътрешни пръстени и ролки на буксови ролкови лагери
