ПРОБЛЕМИ С ОХЛАДИТЕЛНАТА СИСТЕМА НА БАТЕРИИТЕ ПРИ ЕЛЕКТРОМОБИЛИ „ТЕСЛА“ МОДЕЛИ „S“ и „X“

Висше транспортно училище „Тодор Каблешков“
гр. София, ул. „Гео Милев“ 158
РЕПУБЛИКА БЪЛГАРИЯ

BATTERY COOLING PROBLEMS ON TESLA MODELS "S" AND "X" ELECTRIC VEHICLES

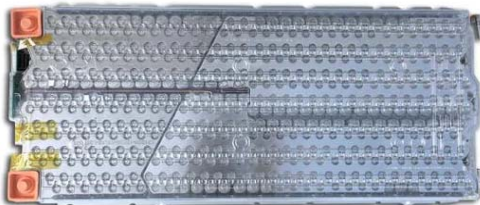
Батерията на електромобилите Тесла (фиг. 2) модели „S“ и „X“ е съставена от 16 модула (фиг. 1). Всеки от тях съдържа 444 литиево-йонни елемента „NCR18650B“ на

Фиг. 1. Модул от батерията на електромобил Тесла - Модел „X“.

Нарушаване на механичната цялост на батерията води до прекратяване на нейната експлоатационна годност. Това се случва при механична деформация на пода на превозното средство в следствие на удар в камък или предмет, защото всъщност целия под на електромобила е батерия (фиг. 1). Тези механични повреди се наблюдават в следствие преминаване през стъпални неравности (слизане от бордюр) при маневра или преминаване през паднали камъни или други предмети на пътното платно. Превозното средство е доста тежко, като голям дял от тежестта е масата на батерията [4].

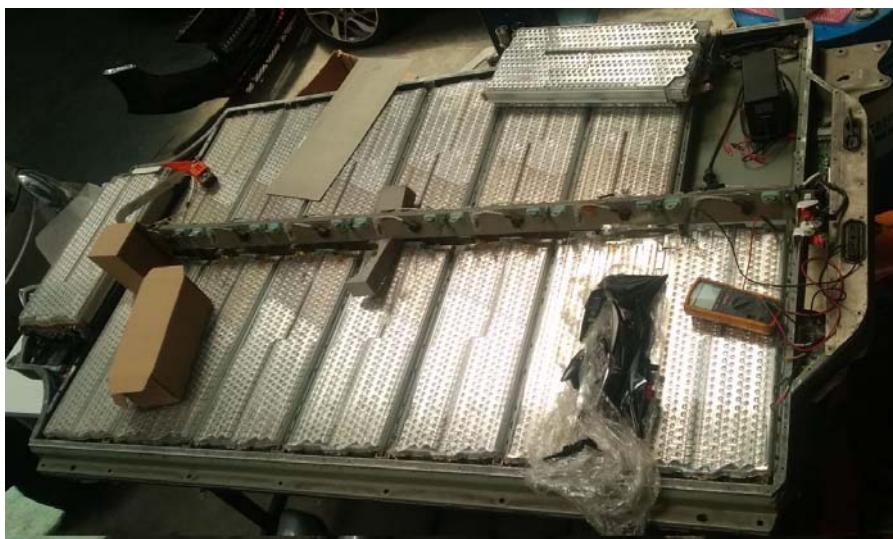
Фиг. 2. Батерия на електромобил Тесла - Модел „X“.

Panasonic или Samsung. Всеки модул съдържа 6 последователно свързани групи по 3,8V, които осигуряват сумарно напрежение 22,8V. Всяка група съдържа 74 паралелно свързани елемента „18650“, чийто сумарен капацитет е 200Ah [1]. Максималния разряден ток за 10 секунди може да достигне 750A, което съответства на 3,75 „C“. При посочения по-горе ток, мощността на всеки модул е 5,3kW. 16-те модула са свързани последователно, като по този начин осигуряват напрежение 403V (при напълно заредени елементи – 4,2V) и сумарна мощност 84,8 kWh.

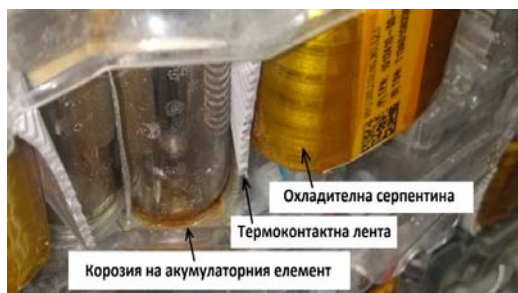
При продажба на електромобила, е възможно първият собственик да долее поевтина охладителна течност, която не е посочена от производителя. Естествено проблемите се появяват при следващия собственик. Резултатът е корозия и пробив на охладителните серпентини на елементите. Серпентината е направена от алуминий, към който са агресивни някои видове антифриз. Навлизането на охладителния флуид в батерията се отчита от BMS-а, като нарушаване на изолацията на високоволтовата система, поради което електронният блок за управление не разрешава по-нататъшната експлоатация на превозното средство. Следва корозия на самите акумулаторни клетки (фиг. 4) и необходимост от подмяна на целия модул (фиг. 2).

Фиг. 4. Корозия на акумулаторния елемент от изтичане на охлаждаща течност поради пробив на серпентината

Според производителя, охладителната течност трябва да бъде подменяна на всеки четири години. Вероятно е установено влошаване на охлаждащите и смазочни способности на флуида с течение на времето.

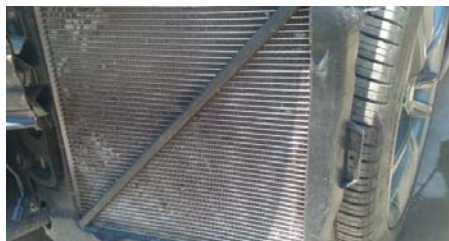
Това се случва при запушване на охлаждащите радиатори (фиг. 5) с листа, насекоми (фиг. 6) и прах. Крайният резултат също е прегряване на батерията по време на бързо DC зареждане (400V). Основно се наблюдава през летните месеци, особено ако електромобила не е на сянка, а настилка около него е силно нагрята от слънцето.

Фиг. 5. Охлаждащ радиатор на електромобил Тесла - Модел „X“.

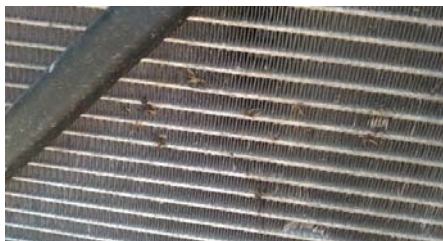
Фиг. 6. Запушване на охлаждащия радиатор с насекоми

В заключение може да се каже, че правилната поддръжка на охладителната система води до облекчаване на топлинния режим на тяговите батерии, който оказва пряко влияние върху живота им. От своя страна увеличени брой зарядни и разрядни цикли водят до по ниски амортизационни разходи на единица пропътувано разстояние и по-малък екологичен отпечатък при използването на електромобили.
