## **АНАЛИЗ НА ПОВРЕДИ И ДЕФЕКТИ В ТУНЕЛНИ РАЗЕДИНИТЕЛИ В МЕТРОПОЛИТЕН**

**Резюме:** Въвеждането в експлоатация на една от най-дълбоките в „Метрополитен” - София метростанция “Сердика 2” е на 31.08.2012 г. Във всяка тягови понизителна подстанция (ТПС), така и в подстанцията на метростанция “Сердика 2”, се използват стандартизирани и уеднаквени съоръжения. Едно от тези съоръжения са тунелните разединители марка “RITTER”. Функцията, за която са предназначени тези разединители, е осигуряване на надеждно електрозахранване на съответния участък от контактната релса с напрежение +850V. Сигурността на захранването на контактната релса е от голяма важност и е свързано със сигурността на подземния транспорт.

# ANALYSIS OF DAMAGE AND DEFECTS IN TUNNEL DISCONNECTORS IN METROPOLITAN

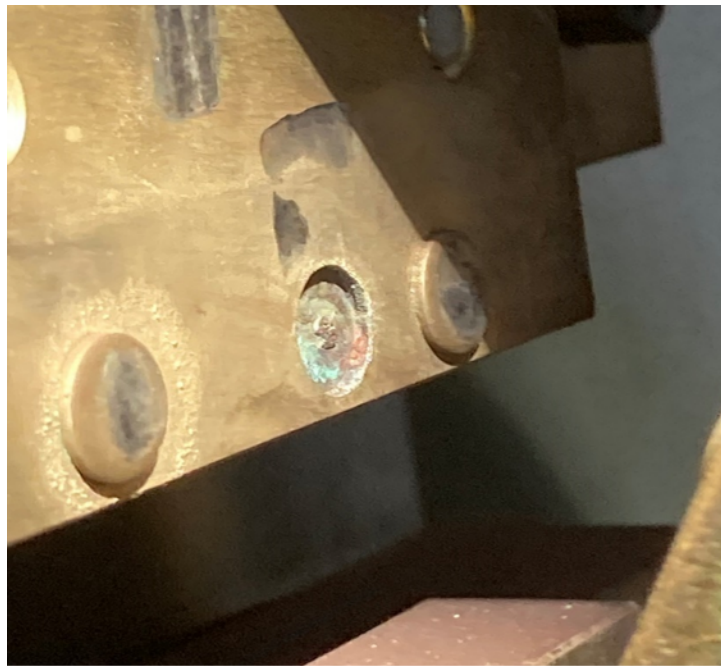
Фиг. 2. Шинна система на тунелен разединител 4000А

На фиг. 2 е показана повредата при изпадане на контактните пъпки на шинната система. Те са необходими, за да има по-малко омично съпротивление между подвижния и неподвижния контакт на тунелния разединител (изработени са с посребрено покритие). Това води до по-добро токопредаване, по-малък пад на напрежение, понижено загряване и намалени загуби в контактната система, когато е в работен режим.

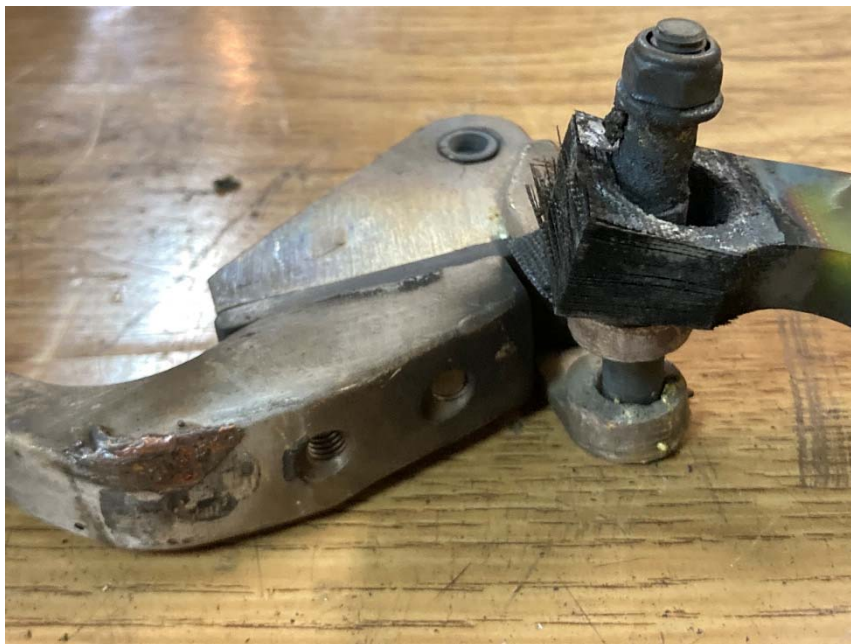
**Фиг. 3. Подвижен спомагателен контакт**

Примерни последици от аварийните състояния са показани на фиг. 3 и 4 (снимките са на конкретни аварии при тунелните разединители към метростанция „Сердика 2“).

При този вид аварии се наблюдава стопяване на контактните повърхности на контактната система, ако тунелният разединител се е повредил в работно положение по време на нормалното движение на влаковете. Това се случва поради невъзможност тунелният разединител да се изключи или е направил поредица от включвания и изключвания под товар (особено в случаи с големи стойности на тока [3]).

В най-добрия случай може да се смени само подвижният контакт, но ако не е повредена шинната система и има технологично време, което да е достатъчно за извършване на подмяната на този елемент.

Понякога се налага само смяна на някоя от шпилките на подвижния контакт, което отнема малко технологично време.

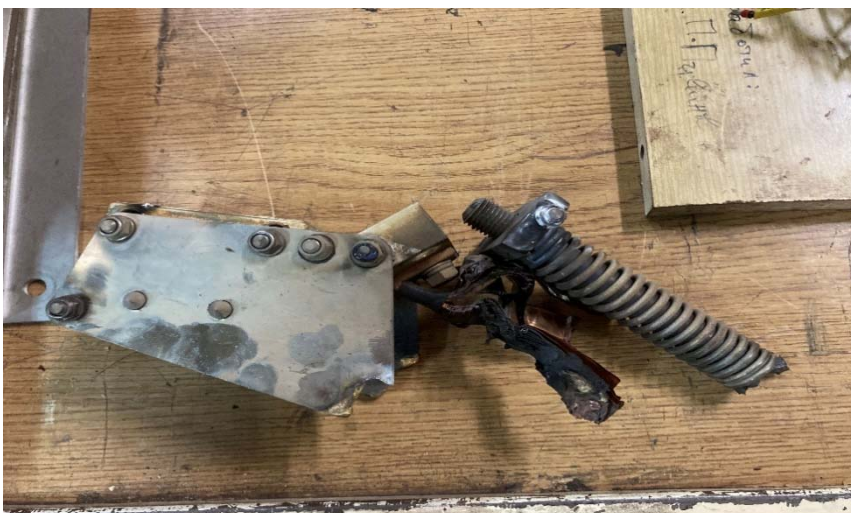
**Фиг. 4. Основа на подвижен контакт**

Шинната система на разединителя в участъка до подвижния и неподвижния контакт е силно повредена и стопена от неколккратно появилата се впоследствие електрическа дъга. Възможно е и изгаряне на електрическия двигател, задействащ зареждащия механизъм на пружината.
