ПРОБЛЕМЪТ С УСТОЙЧИВОСТТА НА ОТКОСИТЕ В БЪЛГАРИЯ

Чавдар Колев
ch_kolev@vtu.bg

Резюме: В доклада са разгледани накратко най-съществените моменти от решаването на проблемите на устойчивостта на откоси в България, представени и илюстрирани с примери от практиката на автора. Представени са теоретичните подходи, прилагани за оценка на склоновата устойчивост. Примерите обхващат всички райони с критична устойчивост на естествените склонове. Изразителният добър пример за успешната противосвлачищна защита на Балчик показва широкия спектър от технически подходи за защита на брега. За разлика от това много случаи на неуспешни изкопни склонове на новите магистрали в България поставят въпроси пред съвременните инженери относно съответствието между техните знания и умения, както и техните практически подходи. Направена е класификация на аварията и са анализирани причинно-следствените връзки за тях. Обърнато е внимание също на устойчивостта на скалните откоси и методите за тяхното укрепване. Специално внимание е обърнато на дълбоките изкопи в разломени планински склонове. Направени са препоръки за по-успешни технически решения в областта на проектирането и строителството на устойчиви пътни отко

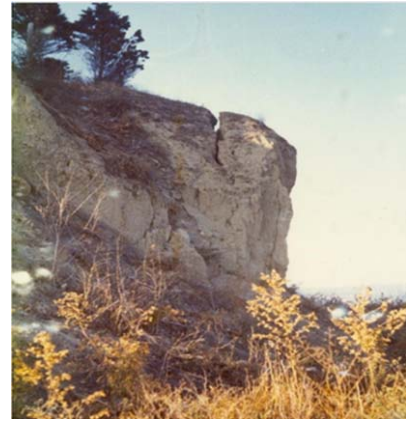
Фиг.3. Лъосова стена и суб-вертикални равнини на срязване

Българският бряг на река Дунав е изцяло покрит с дебел слой лъос, което създава проблеми както за основите на сградите, така и за устойчивостта на крайбрежието (фиг.2). На много места се наблюдават т.н. лъосови стени, чиято височина достига до 30m и повече. Хлъзгателните повърхнини в лъоса не са кръгли, а субвертикални равнини на срязване. Причината е във високата степен на анизотропия на лъоса. На фиг.3 е показан и по-сложен проблем, съчетан със силни сеизмични ефекти. Все още нямаме специална теория, с която да решим комплексно проблема за устойчивостта на откосите в лъоса.

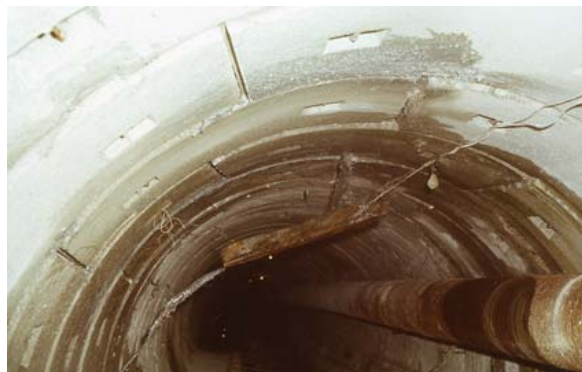
Фиг.7. Дренажната галерия [2]

Предприетите общи мерки включват изграждане на дренажна галерия зад свлачището, което да намали значително подхранването на подпочвените води. Затова в галерията бяха пробити 150 вертикални дренажа, всеки с дълбочина 35 m и на разстояние 6 m от терена на платото (Фиг.7).

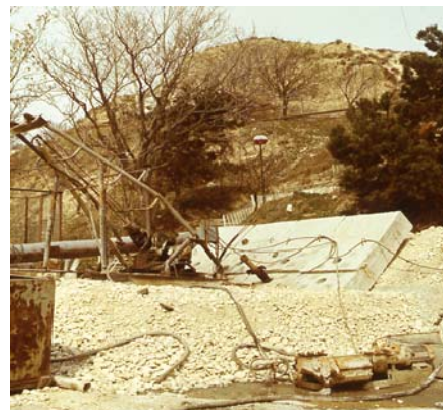
Фиг.9. Строителство на предварително напрегнати анкери в Балчик (1988) [2]

Първото ниво включва укрепване на малки жилищни комплекси или укрепване на зоните около по-значими обекти. В повечето случаи приложените армировъчни действия се състоят от комбинация от хоризонтални сондажни дренажи (фиг.8) и предварително напрегнати анкери (фиг.9).

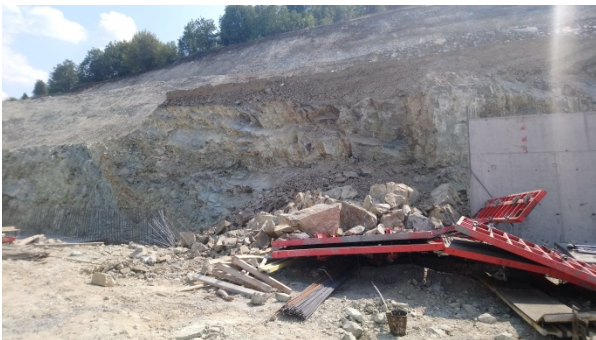
Фиг.10. Надценени качества на скалите – силно изветрени и слаби;

- а. Надценени скални характеристики – силно изветрени и слаби (фиг. 10). Съставляващата скала очевидно е здрава, но степента и дълбочината, до която е изветряла, не са точно показани на геоложките профили. Проектантът е приел, че скалата е достатъчно здрава и не е анализирал правилно нейната устойчивост.
- б. Разломните зони не се вземат предвид при проектирането (фиг. 11). Аварията е налице след първия проливен дъжд!
- в. Прекалено дълбоки проектни изкопи, вместо къси тунели (фиг. 12). Известно е, че късите тунели са по-ефективни от изкопите на дълбочина над 15m. За съжаление, има редовно непознаване на това концептуално знание, което определено води до разрушения!
- г. Неразбиране на ролята на стоманените мрежи върху скалните склонове (фиг. 13). Това е пример за стоманена мрежа, използвана като укрепителна конструкция, а не като предпазно устройство.

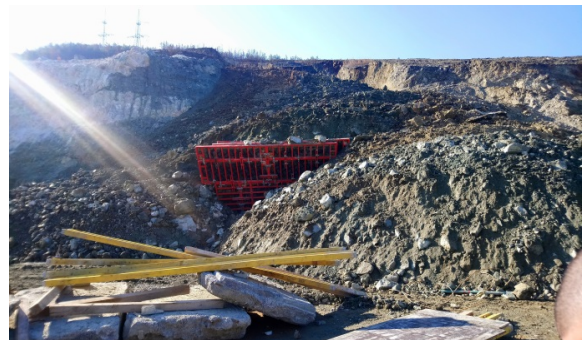
Фиг.11. Зони на пукнатини, които не са взети предвид в проектите;

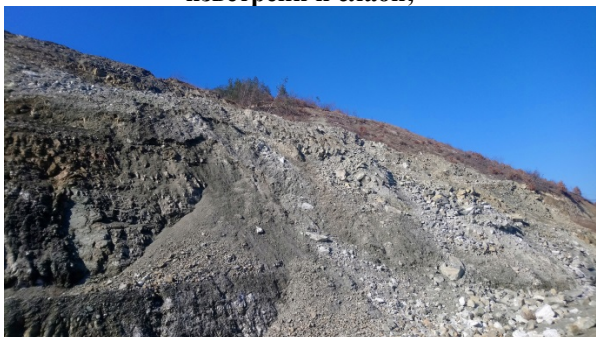
Фиг.12. Твърде дълбоки изкопи, вместо да се направят къси тунели;

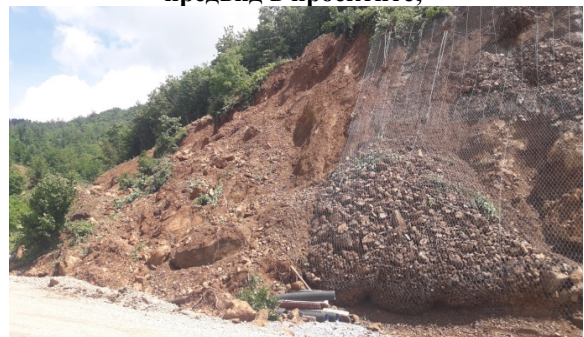
Фиг.13. Неразбиране на ролята на стоманените мрежи върху скалните откоси;

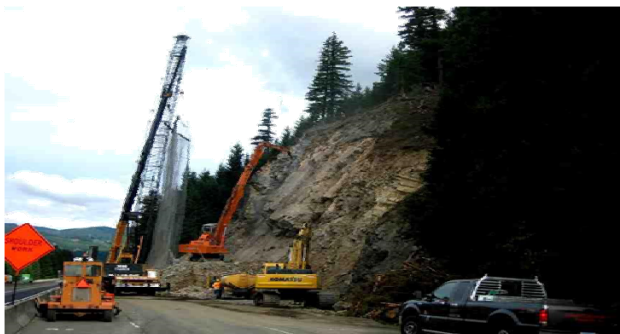
Фиг.14. Лошо качество на сондажно-взривните дейности за извършване на изкопи в скали;

д. Лошо качество на сондажно-взривните дейности за извършване на изкопи в скала (фиг. 14). Скалните откоси с грапава неравна повърхност концентрират нормалните напрежения по и точно там те бързо се изветрят и започват да се рушат.

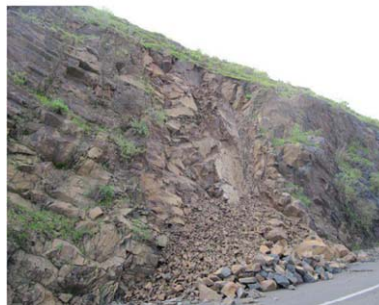
Фиг.15. Пренебрегване на опасността от свлачища на скални откоси.

е. Пренебрегване на опасността от свличане на скални откоси (фиг. 15). Анализът на пукнатинните системи в скалния масив е задължителен елемент от проучването, но резултатите от него често се пренебрегват!
