## ИЗНОСВАНЕ НА НЕРАБОТНАТА СТРАНА НА РЕБОРДИТЕ НА ТРАМВАЙНИТЕ КОЛЕЛА ПРИ ДВИЖЕНИЕ ПО КОЛОВОЗ ИЗГРАДЕН С УЛЕЙНИ РЕЛСИ

Емил М. Михайлов, Добринка Атнаджова

*Резюме:* Настоящият материал се отнася за трамвайните мотриси работещи в град София. Разглежда се проблемът с износването на неработната страна на ребордите на колелата, което е характерно за почти всички колооси. Износването е в резултат на продължително контактуване на неработната страна на реборда на колелото с реборда на релсата. В докладът се разглеждат различни комбинации от неблагоприятни фактори водещи до контакт на не неработната страна на реборда с реборда на релсата. Предимно това става в криви с малки радиуси. Макар, че има условия явлението да се получава и в прави участъци. При разглеждането на проблема е взето под внимание и състоянието на трамвайния релсов път. Наблюденията сочат, че по-интензивно износване на неработната страна на ребордите има при мотрисите движещи се по маршрути, където състоянието на пътя не е добро. Обстойно е разгледан случаят на преминаване на трамвайните мотриси през обръщателните колела в краищата на маршрутите. Там направляващата сила се разпределя в различна степен между двете колела

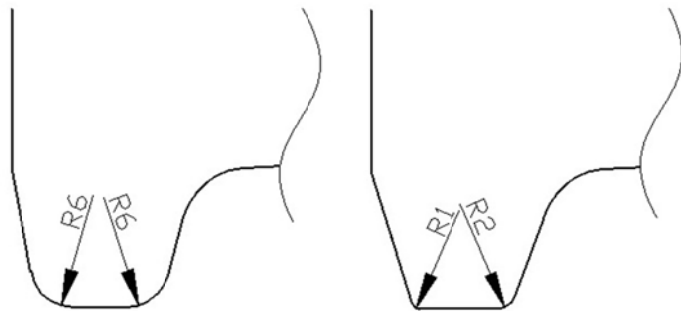
Фиг. 1. Профил на реборд при нов бандаж (ляво) и профил на реборд с начално износване (дясно).

При нови колела и нови улейни релси, независимо от вида на пътя не се достига до контакт с реборда на релсата на основния ръб на реборда на колелото. Тогава износването на реборда на колелото е както е показано на фигура 1.

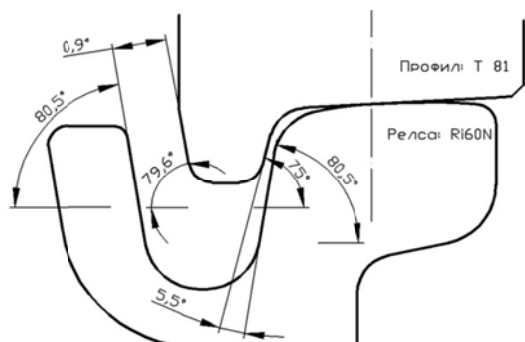
Фиг. 3. Контактни повърхности на реборда на колелото и реборда на релсата .

На фигура 3. са показани наклоните на повърхнините, с които контактуват реборда на колелото и реборда и главата на релсата, спрямо хоризонталната равнина. Работната страна на реборда и вътрешната стена на главата на релсата имат разлика около  $5^\circ - 6^\circ$ . Неработната страна на реборда на колелото и реборда на релсата са с разлика около  $1^\circ$ . Малката разлика благоприятства по-бързото „сработване” на повърхнините и поради по-голямата твърдост на релсата – по-бързо износване на реборда на колелото.

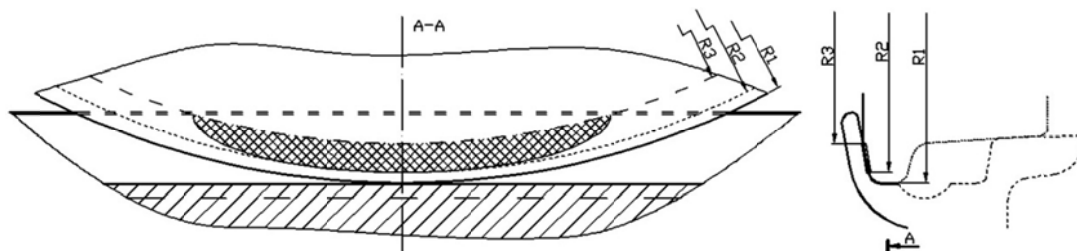
На фигура 5. е показано контактното петно на реборда на колело с начално износване на реборда и реборд на износена релсата. Петното покрива почти цялата повърхност на челото на реборда, която се намира в улея на релсата.

**Фиг. 5. Контакт на неработната страна на реборд на ново трамвайно колело с реборда на улейна релса с гранично износване в прав участък от пътя.**

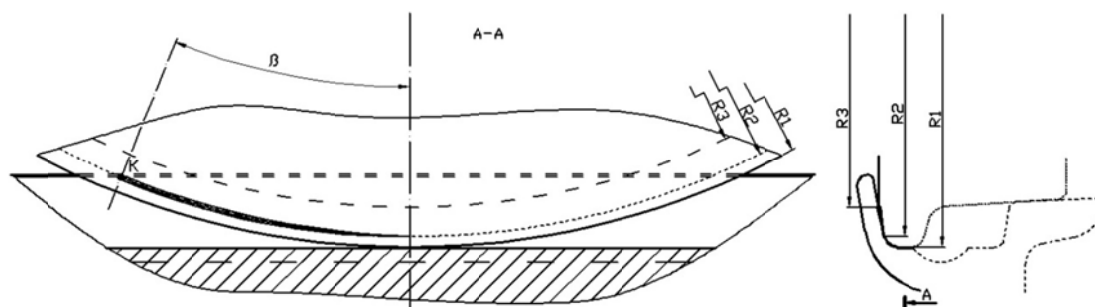
На фигура 7. е показано контактното петно на реборда на колело с начално износване на реборда и реборд на износена релсата в крива, когато вътрешното колело е станало атакуващо. Контактът започва като точка и продължава по ръба като се губи при най-долната му точка.

Фиг. 7. Контакт на неработната страна на реборд на ново трамвайно колело с реборда на улейна релса с гранично износване в крива.
