МОДЕЛИРАНЕ И ЯКОСТНО-ДЕФОРМАЦИОНЕН АНАЛИЗ НА ДЕФЕКТИРАЛА ЛОКОМОТИВНА КОЛООС

***Резюме:** В статията е разгледано устройството принципът на работа на ходовата част на локомотиви серия 87. Описани са натоварванията, които действат върху локомотивните оси на тези локомотиви и предаването на въртящия момент от теглителните усилия към ходовите колела и железния път по време на движение. Извършено е пространствено моделиране на локомотивна колоос на локомотиви серия 87. Направен е якостно-деформационен анализ на същата локомотивна колоос, като са дефинирани и разгледани опасните сечения в оста и натоварванията, действащи във всяко от тях. Локомотивната ос дефектира по време на експлоатация, което е недопустимо от гледна точка на безопасността в железопътния транспорт и не бива да бъде допускано при никакви условия и обстоятелства. Поради факта, че съответната локомотивна ос е получила отказ (счупване) в нехарактерна област, са анализирани причините за появяване на отказ в съответната област, причинен от появила се пукнатина, породена от външен фактор. Направен е анализ на получените резултати. Формулирани са изводи от якостно-деформационния анализ и експлоатацията на тези важни за безоп

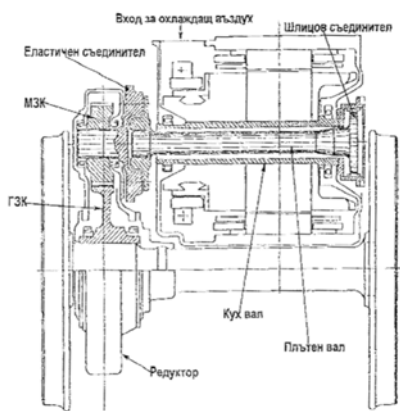
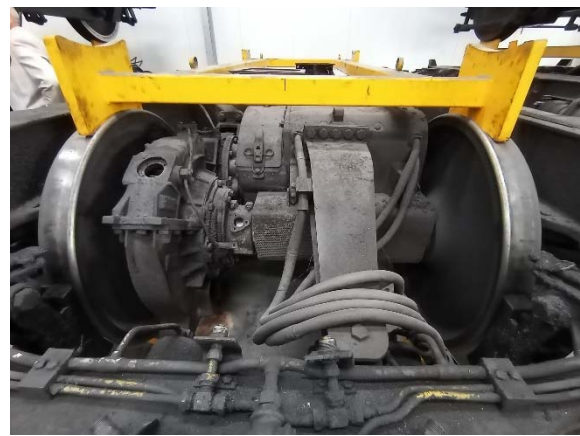
Фиг. 4

Задвижването на осите се осъществява с помощта на опорно-рамно окачен тягов двигател и опорно-осово окачен колоосен редуктор (предавателен механизъм от II род) (фиг. 4 и 5).

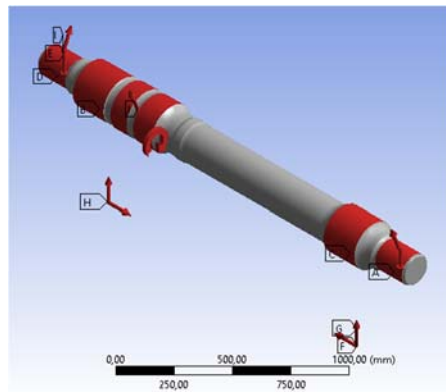
Фиг. 7

Моделът е разработен на базата на схемата на натоварване на локомотивните оси [1]. Взети са под внимание всички натоварвания, действащи върху оста по време на експлоатация – вертикални натоварвания от масата на локомотива, падаща се върху съответната ос; вертикални реакции, действащи върху оста, породени от вертикалното натоварване; хоризонтални надлъжни реакции, действащи върху оста, породени от теглителните усилия; вертикални и хоризонтални напречни реакции, възникващи от съприкосновението на оста (посредством колелата) с железния път; вертикални и хоризонтални надлъжни натоварвания, възникващи в подглавинната част на ГЗК, натоварвания от въртящия момент на тяговия двигател. По този начин той се доближава максимално до реалната конструкция, без излишно допълнително усложняване (фиг. 7).
