ИЗСЛЕДВАНЕ НА ПРИЧИНИТЕ ЗА ВЪЗНИКВАНЕ НА ПРОИЗШЕСТВИЕ В ХОДОВАТА ЧАСТ НА ПОДВИЖНИЯ ЖП СЪСТАВ

Васко Николов
va_r_nikolov@abv.bg

INVESTIGATION OF THE CAUSES OF THE OCCURRENCE OF AN INCIDENT IN THE RUNNING GEAR OF THE ROLLING STOCK

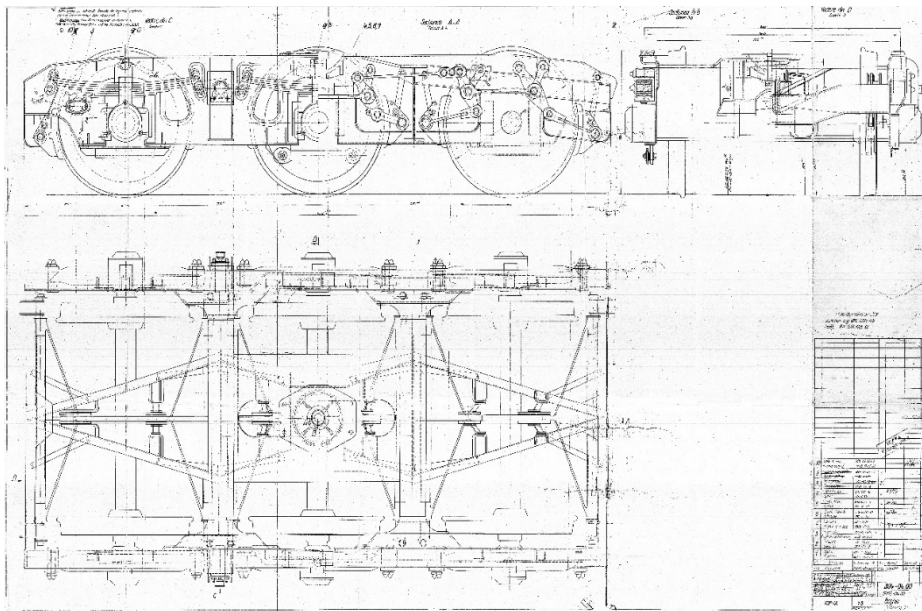
Фиг. 3. Талига на вагона

Вагонът, който е бил причина за дерайлирането, се числи към типа открити вагони с обикновена конструкция. Тези вагони са предназначени за превозване на насипни товари, които не изискват защита от атмосферните влияния: пясък, руда, въглища и др. под. Особеното в конструкцията му е това, че той е 6-осен с две триосни талиги. Рамите на талигите са изработени от листов стомана. Буксите са с челюстно водене, а ресорното окачване е едностепенно, реализирано с листови ресори, разположено в буксовата степен. Буксите са с по два ролкови лагера, монтирани един до друг в тялото на буксата. За по-добро вписване в кривите буксите на средната колоос е с увеличен аксиален разбег. Всичко това дава възможност да бъде увеличена общата товарносимост на вагона, като общата му маса достига до 135 тона при осно натоварване 225 kN/axle (фиг. 3). Кошът на вагона стъпва върху талигата в три точки: централен болт и две плъзгалки, разположени в средата на двете странични надлъжни греди и служат за предаване на вертикалните сили. Завъртането на талигата в криви се осъществява чрез централния болт, като чрез него се предават хоризонталните надлъжни и напречни сили от коша към рамата на талигата. От рамата на талигата хоризонталните сили се предават към колоосите и пътя с помощта на буксовите водачи.
