## **ОПЫТ ВОССТАНОВЛЕНИЯ МОСТОВ ПОСЛЕ НАВОДНЕНИЯ В ЧР**

**Верослав Каплан**

**Резюме:** В ЧР при восстановлении мостов после наводнения используется несколько типов временных мостов. Наиболее распространены мосты системы „MS”. В 2011 году на таком мосту случилась авария, в статье анализируются причины этой аварии.

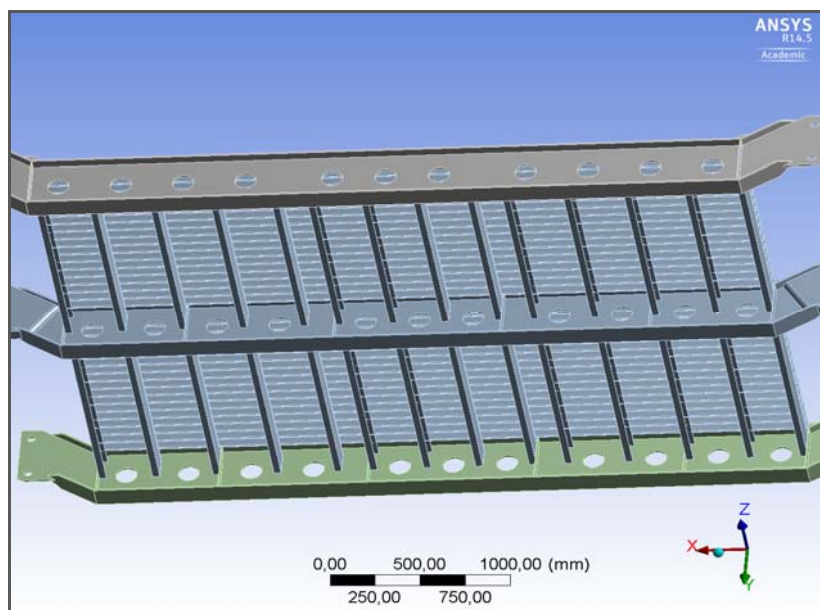
**Обр. 9. Модель среднего блока (продольней и поперечные балки и проезжая часть)**

Математическое моделирование стадного блока пролетного строения типа „MS“ сделано на точном геометрическом 3D миделю в программной системе ANSYS.5,

Моделирование сделано для нагрузки 10 тон/ос, геометрия нагрузки введена в соответствии с нормативом EN 1991-2 Zatížení mostů dopravou.. расчет сделан только линейный.

Авария моста в г. Храстава однозначно произошла по причине постоянной и долгосрочной перегрузки моста. Нагрузка на мост была минимально на 20 % выше расчетной (при осевой нагрузке 12 тон). Вполне возможно, что по мосте проезжали и грузовики с нагрузкой 14 тон/ось. Постоянная нагрузка выше расчетной и привела к возникновению усталостных трещин и их быстрому развитию.
