АНАЛИЗ НА ПОСЛЕДСТВИЯТА ОТ ПРОМЯНАТА В КОНСТРУКЦИЯТА НА ЦЕНТРАЛНАТА РЕСОРНА СТЕПЕН ПРИ ТРАМВАЙНИ ТАЛИГИ Т 81

Емил М. Михайлов

*Висше транспортно училище “Тодор Каблешков”,
катедра “Транспортна техника”
ул. “Гео Милев” 158, София 1574,
БЪЛГАРИЯ*

ANALYSIS OF THE CONSEQUENCES OF CHANGES IN CONSTRUCTION OF CENTRAL SPRINGS DEGREE AT TRAMWAY BOGIE T 81

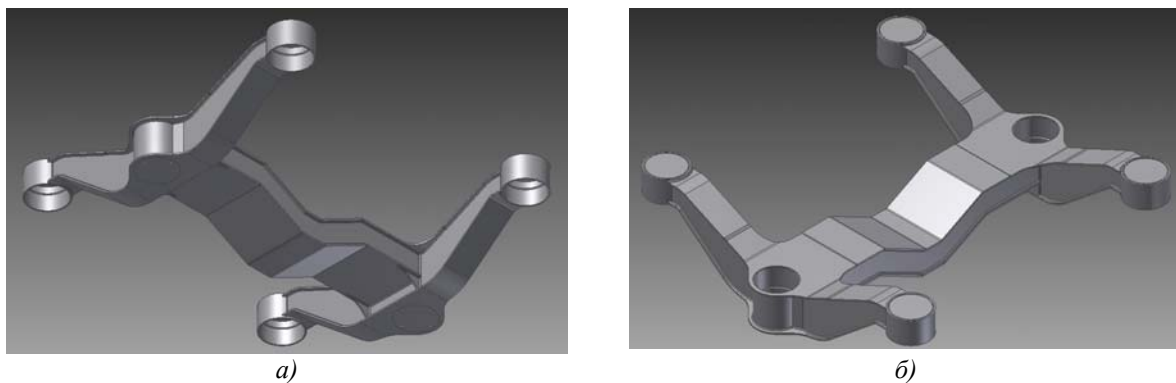
Пукнатините са концентрирани предимно в две сечения – от двете страни на напречната греда при прехода към надлъжните греди до леглата на пружинните комплекти от ЦРС.

Рамата на трамвайната талига Т81 е отворен тип, има Н-образна пространствена форма. В двата края на надлъжните греди (фиг. 1.а.) са оформени горните чаши на пружинните комплекти от БРС. В средата на надлъжните греди по продължение на напречната греда са оформени долните чаши на пружините от ЦРС (фиг. 1.б.). На фигура 1. е показан началният вариант на талиговата рама без съществуващите конзоли, надлъжни и напречни отбивачки.
