## **АНАЛИЗ НА ПРИЧИНИТЕ ЗА ВЪЗНИКВАНЕ НА ОТКАЗИ В СИСТЕМАТА „ВХОДЯЩ ВАЛ – КАРДАНЕН ВАЛ – ВХОДЯЩ ВАЛ” НА ТРАМВАЙНИ ТАЛИГИ Т 81**

**Резюме:** Настоящият материал се отнася за трамвайните талиги Т 81 на намиращите се в експлоатация трамвайни мотриси (ТМ) типове Т6М 700 и Т8М 700М. В материалът на базата на статистически данни и резултати от измерване и наблюдения са конкретизирани причините за честите повреди по елементите на групата „входящ вал, редуктор 1 – карданен вал – входящ вал, редуктор 2”. Разгледано е влиянието на следните параметри: диаметър на колелата; дебелина на колоосните гривни; дебелина на ребордите; височина на ребордите; височина на буксовата ресорна степен (БРС); височина на централната ресорна степен (ЦРС).

# ANALYSIS OF CAUSES FOR FAULTS IN INPUT SHAFT – DRIVE SHAFT - INPUT SHAFT SYSTEM OF TRAM BOGIE T 81

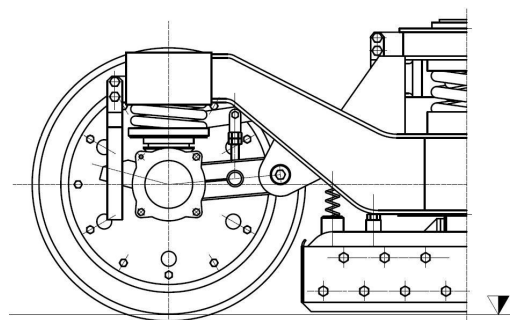
Фиг. 1. Талига Т 81

Движението се приема чрез два броя карданни валове – дълъг и къс. Дългият карданен вал предава въртящия момент от тяговия електродвигател (ТЕД) тип Т100М (115 kW, 600 V) към първия (откъм ТЕД) колоосен редуктор, а чрез късия карданен вал движението се предава на втория редуктор.

Връзката на талигата с коша на ТМ се осъществява посредством централен болт в геометричния център на талигата, леглото на централния лагер е оформено в надресорната греда. С цел подобряване на напречната устойчивост са предвидени два броя плъзгалки от фрикционен материал (тефлон), разположени симетрично от двете страни на леглото на централния лагер. При движение надлъжните и напречни усилия в талигата се предават от надресорната греда към рамата на талигата чрез отбивачки. При опорните са предвидени четири броя плъзгалки, разположени са симетрично от двете страни на леглото на централния лагер.
