## **ЕКСПЕРТНА ОЦЕНКА НА ТЕХНИЧЕСКОТО СЪСТОЯНИЕ НА ЖЕЛЕЗНИЯ ПЪТ СЛЕД ДЕРАЙЛИРАНЕ НА ЖП ВОЗИЛО**

*Резюме:* В доклада е изложена последователността на изследване на техническото състояние на железния път след дерайлиране на подвижен жп състав. Показана е методиката на прилагане на нормативните документи, както и необходимите уреди за измерване техническото състояние на горното строене на железния път в натоварено и натоварено състояние. Анализирани са процеса на изготвяне на стойностна оценка на настъпилите щети по железния път.

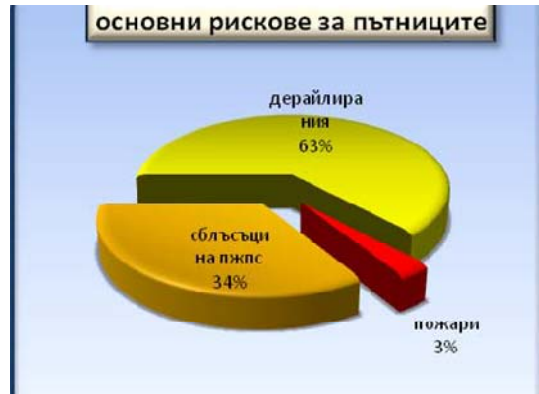
Фиг.1

Събитията, възникнали при железопътен превоз се разделят на: тежки произшествия, произшествия и инциденти. В настоящия доклад е анализирано техническото състояние на горното строене на железния път само след настъпило дерайлиране на жп возило (фиг.1), което е елемент от настъпило произшествие. Повредите по горното строене на железния път, като счупена релса и деформиран железен път се считат за настъпили инциденти.

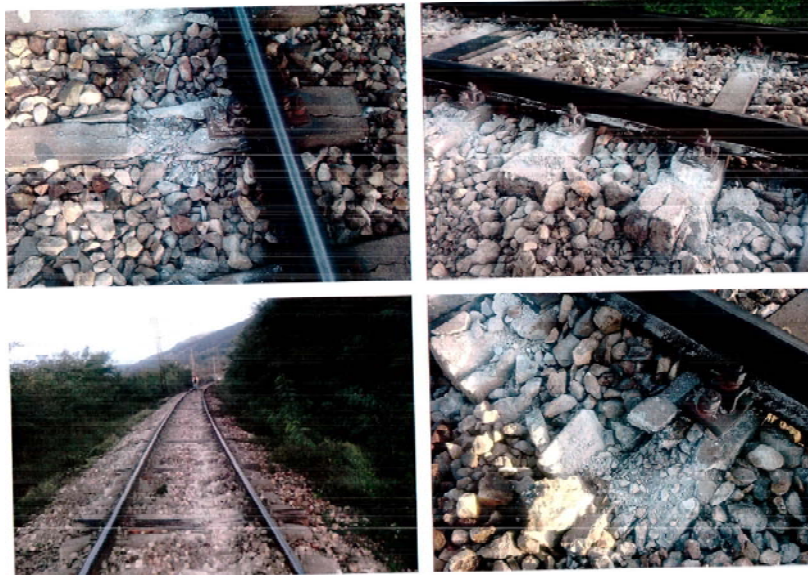
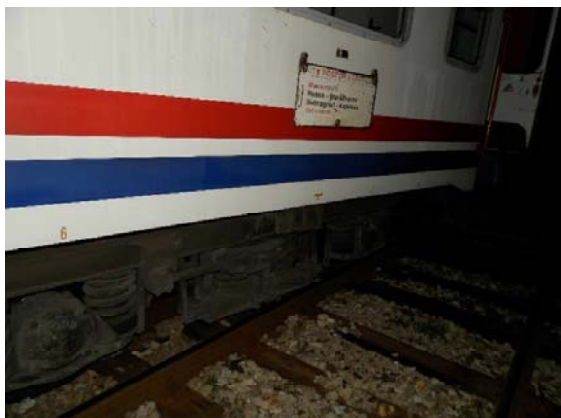
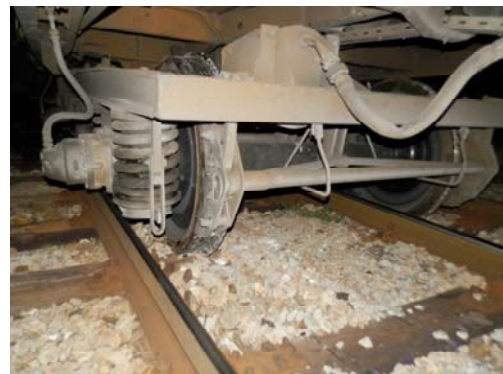
В мястото на възкачване на подвижния състав се анализира конструкцията на горното строене на железния път преди и след дерайлирането – тип на релсите, вид на траверсите, състояние на баластовата призма (при баластово горно строене), вид на скреплението, наставов или безнаставов железен път (фиг.4, фиг.5 и фиг.6).

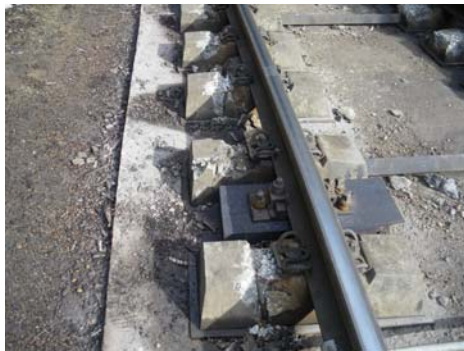
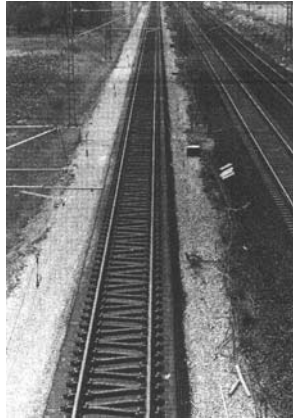
Аналогичен е и анализът при дерайлиране на жп возило върху безбаластова конструкция железен път, като в допълнение е необходимо да се отрази състоянието на подрелсовата основа – стоманобетонна или асфалтобетонна конструкция преди дерайлирането и причинените неизправности по отделните елементи от горното строене след дерайлирането на подвижния състав (фиг.7 и фиг.8).

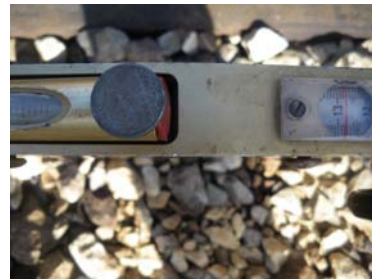
Фиг.10

Извършването на оглед и посещение на мястото на дерайлиране на независимия експерт (вещото лице) е задължително и при възможност (непълно разрушено горно строене) измерва параметрите на железния път в ненатоварено състояние с калибър (фиг.10), износването на релсите (вертикално и странично), флешове и др. с оглед ясно изясняване причините довели до произшествието – дерайлирането на жп возило.

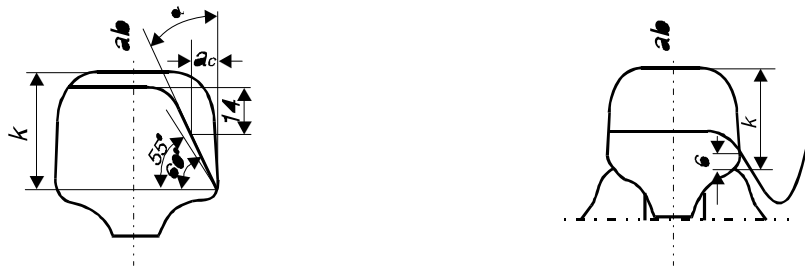
Фиг.9

Измерените параметри на железния път от оперативната група след дерайлиране на 20м преди (фиг.2) и 20м след точката на възкачване (фиг.3) се съпоставят с „Техническите норми за устройство и поддържане на горното строене на нормалните (1435 mm) жп линии” [6]. С това независимия експерт (вещо лице) се обосновава дали същите превишават или не превишават допустимите толеранси по междурелсие, ниво, износване на напречното сечение на релсата-вертикално и странично (фиг.9), флешовите разлики (в крива) и дали евентуално измерени скрити пропадания нарушават преходите на надвишението в крива или нивото на двете релси в прав участък.
